PLANI I DETYRUAR VENDOR  
PËR ZONAT E DËMTUARA PIKËSORE (ZDP)  
153 BANESA INDIVIDUALE  
BASHKIA DURRËS

UTS-01

Shtator 2020

## ANALIZA TERRITORIALE DHE AZHORNIM I GJENDJES EKZISTUESE

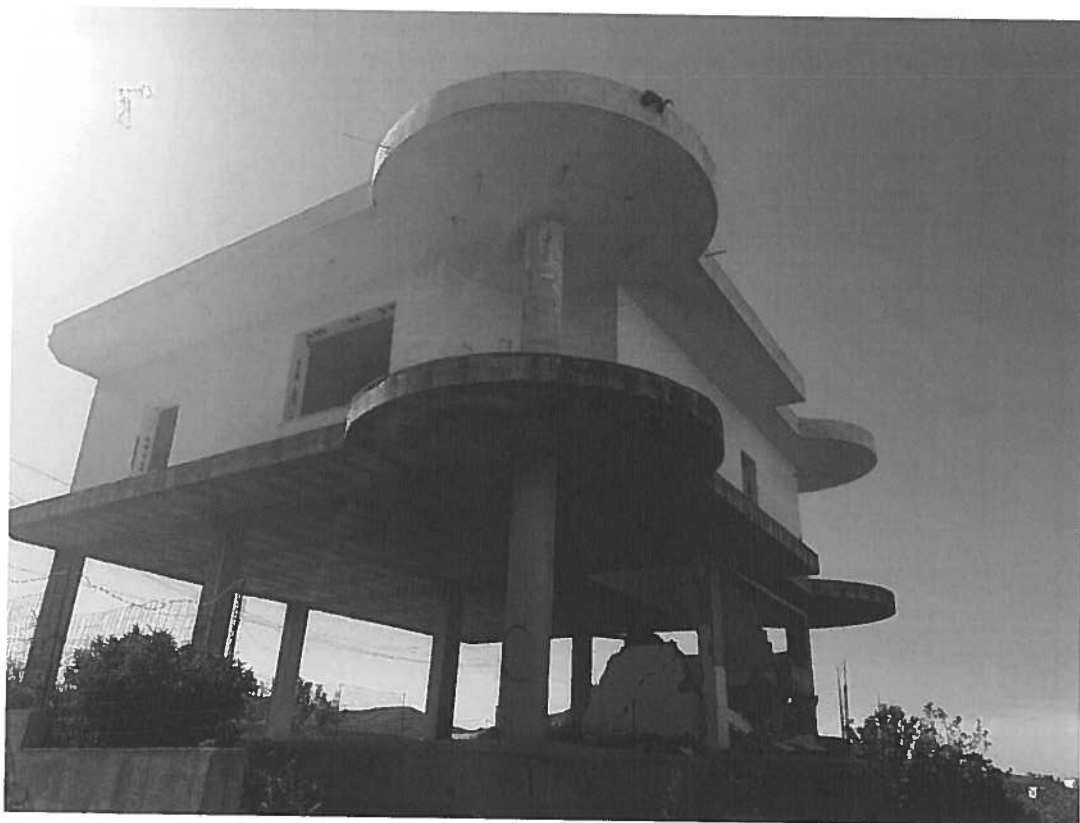
*Fig. 5 Foto e një tipologjie objekti të dëmtuar ne ind qytetës.*

Nga të dhënat e vena në dispozicion nga AKPT, (akt-ekspertizat e thelluara të objekteve të ndërhyrjes), nga observimet fotogrametrike, por mbi të gjitha nga verifikimet në terren si dhe bashkëpunimi me autoritetet lokale të bashkisë Durrës dhe komunave janë evidentuar, konfirmuar si dhe saktësuar pozicionet e godinave - subjekt i ndërhyrjes rindërtuese. Në të shumtën e rasteve kemi objekte të pozicionuara në parcela individuale; ndërkohë hasen dendur edhe tipologji banesash të bashkangjitura (pra një objekt i zhvilluar në dy parcela). Hasen më rrallë rastet e disa pronareve që banojnë në një objekt shumë-katesh në një parcelë. Në zonat rurale shpesh herë brenda parcelave të pronës gjenden objekte si stalla apo kotece, ku mbahen kafshët dhe shpendët e ekonomisë familjare.

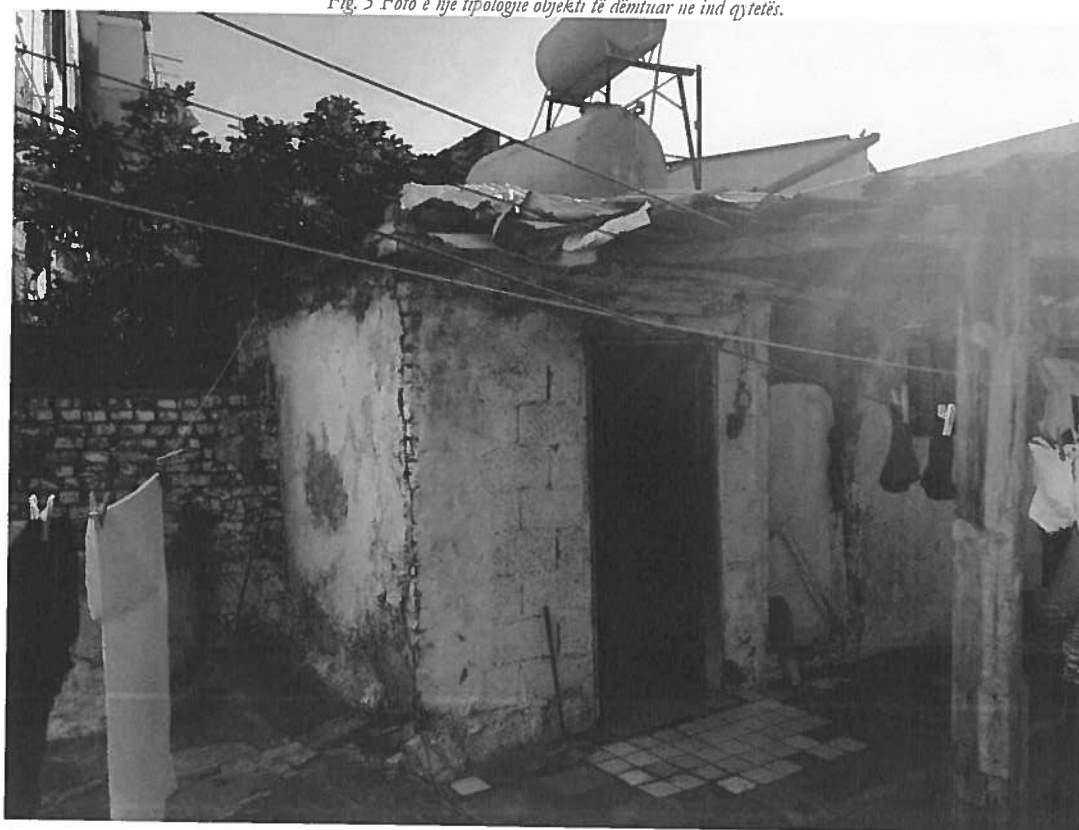
*Fig. 6 Foto e një tipologjie objekti të dëmtuar ne zona periferike, të zhvilluara pas '90.*

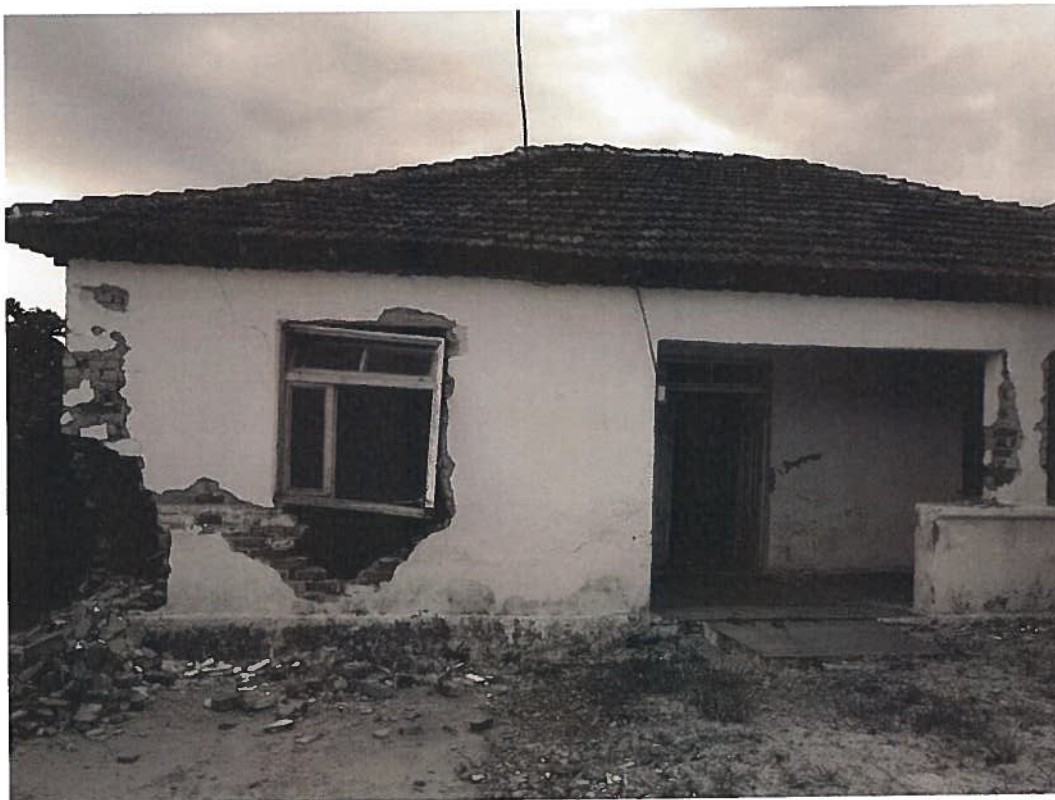
Fig. 7 Imazh ilustrues i një banesë të pozicionuar në rurale

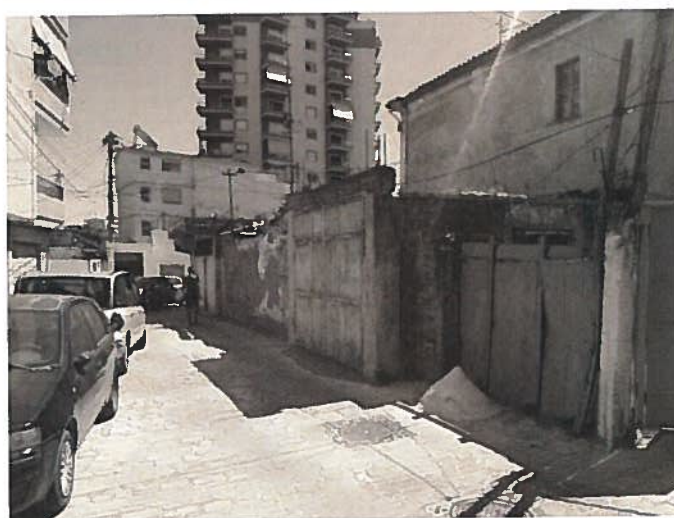
*Fig. 9 a,b,c* Amazhe tipike të gjendjes së rrugëve aksesuese të parcelave; majtas-territor rural, djathtas-Zonë qytetëse e formuar

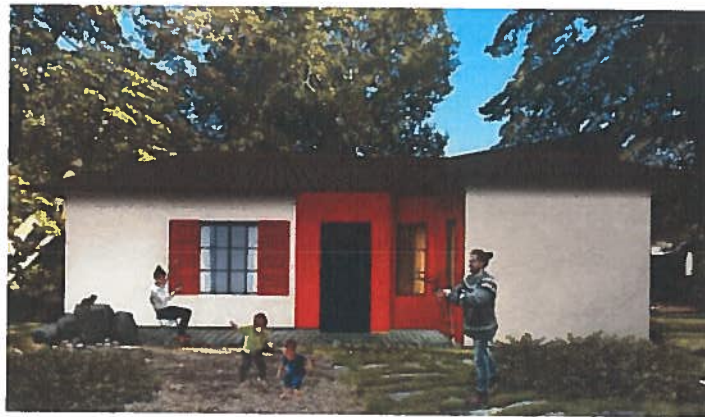
Projekti model i tipit 1+1, ka një sipërfaqe ndërtimi prej 70 m<sup>2</sup> dhe është i përshtatshëm për 1-2 banorë.

Zgjidhja planimetrike është e thjeshtë, me një hyrje qendrore dhe një hapësirë tranzite që shërben zonën e ditës dhe atë të natës. Konceptimi i çarjeve bën që ambientet të orientojnë në disa drejtime, duke i dhënë mundësi vendosjes në disa pozicione, në mënyrë që të garantojë ndriçim dhe diellzim optimal. Planimetria kompakte shkon në favor të situatave problematike në terma të formave dhe përmasave të parcelave.

Figura 1. Projekti model 1+1 (Burimi: AKPT)

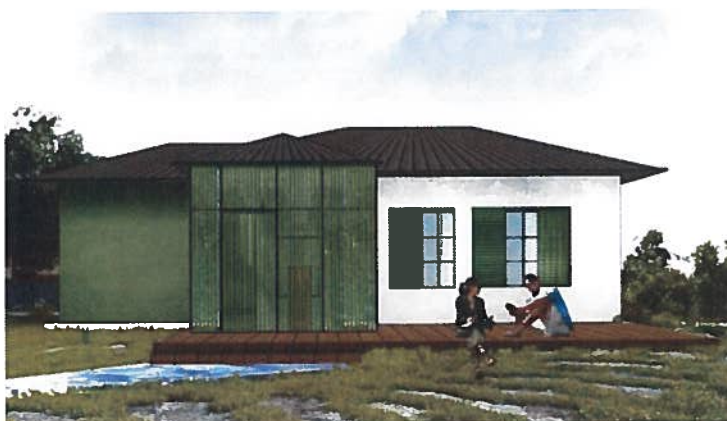
Projekti model i tipit 2+1, ka një sipërfaqe ndërtimi prej 80 m<sup>2</sup> dhe është i përshtatshëm për 3-4 banorë.

Zgjidhja planimetrike është e thjeshtë, me një hyrje qendrore dhe një hapësirë tranzite që shërben zonën e ditës dhe atë të natës. Konceptimi i çarjeve bën që ambientet të orientohen në disa drejtime, duke i dhënë mundësi vendosjes në disa pozicione, në mënyrë që të garantohet ndriçim dhe diellzim optimal. Planimetria në formë L ofron një hapësirë të pasme në trajtën e një oborri, i cili në rastet e orientimit nga jugu e lindja kthehet në një element të shtuar për cilësinë e hapësirës. Faqet kallkan në çdo rast japin mundësinë e trajtimit të situatave problematike në aspektet e dimensioneve, duke dhënë mundësinë e mbështetjes në kufijtë e parcelës.

Figura 2. Projekti model 2+1 (Burimi: AKPT)

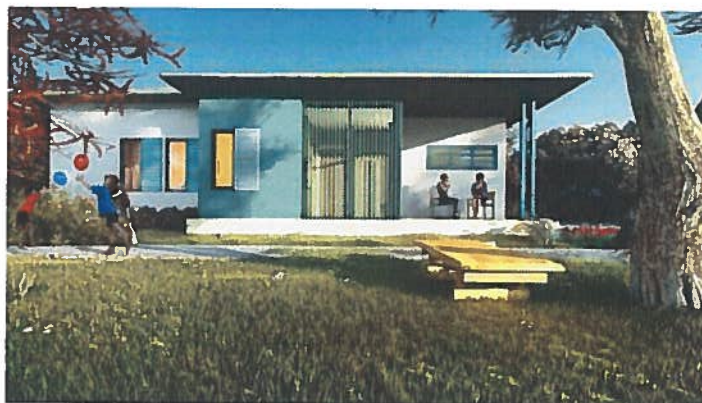
Projekti model i tipit 3+1, ka një sipërfaqe ndërtimi prej 105.1 m<sup>2</sup> dhe është i përshtatshëm për 5 apo më shumë banorë.

Zgjidhja planimetrike është e thjeshtë, me një hyrje qendrore dhe një hapësirë tranzite që shërben zonën e ditës dhe atë të natës. Konceptimi i çarjeve bën që ambientet të orientohen në disa drejtime, duke i dhënë mundësi vendosjes në disa pozicione, në mënyrë që të garantohet ndriçim dhe diellzim optimal. Planimetria në formë U ofron një hapësirë të pasme në trajtën e një oborri, i cili në rastet e orientimit nga jugu e lindja kthehet në një element të shtuar për cilësinë e hapësirës. Faqet kallkan në çdo rast japin mundësinë e trajtimit të situatave problematike në aspektet e dimensioneve, duke dhënë mundësinë e mbështetjes në kufijtë e parcelës.

Figura 3. Projekti model 3+1 (Burimi: AKPT)
