**PLANI I DETYRUAR VENDOR (PDYV) PËR ZONAT E DËMTUARA  
PIKËSORE, LOTI 1,  
257 BANESA INDIVIDUALE,  
NJËSIA ADMINISTRATIVE RAJONI NR.2, MANËZ, RRASHBULL,  
BASHKIA DURRËS**

RAPORT

## **FAZA I**

### **ANALIZA TERRITORIALE DHE AZHORNIM I GJENDJES EKZISTUESE**

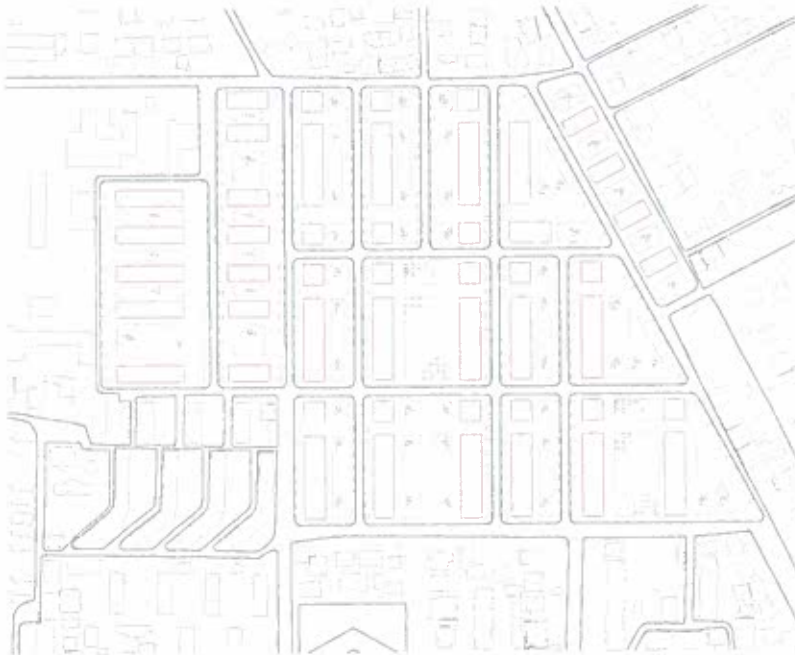
Fig. 7 - Morfologjia urbane e propozuar per rihvillimin e zonave qendrore urbane me banesa te uleta

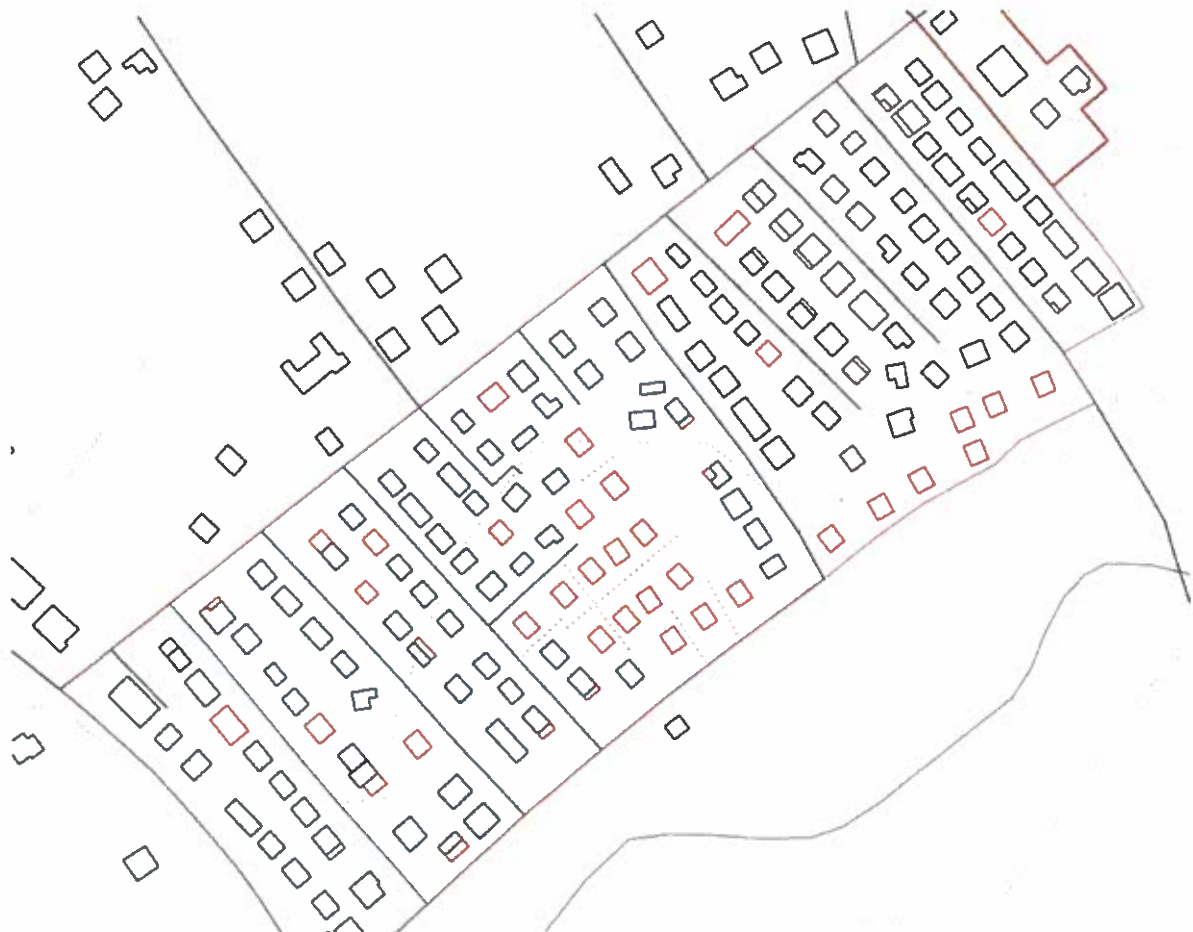
Ndërhyrja ne keto hapësira qe perkon me territoret e zonave pikësore ne Njësinë Administrative Manëz, propozohet te fokusohet në tërheqjen e shtrirjes hapësinore të vendbanimeve ekzistuese përmes mbushjes urbane. Zgjerime dhe ndërtimi i pronave të reja është i lejuar, por nuk duhet të kalojë kufirin prej një kat lartësi. Zgjerimi i shtëpive ekzistuese duhet gjithmonë të ndodhë në pjesën e prapme të ndërtesës duke ruajtur fasadën origjinale drejt rrugës. Pronat e reja duhet të ndërtohen në përputhje me ndërtesat ekzistuese që të mos prishin koherencën e strukturës urbane ekzistuese.

Fig. 9 - Skeme grafike e mënyrës se konsolidimit te fshatrave rurale- draft PPI' Bashkia Durrës

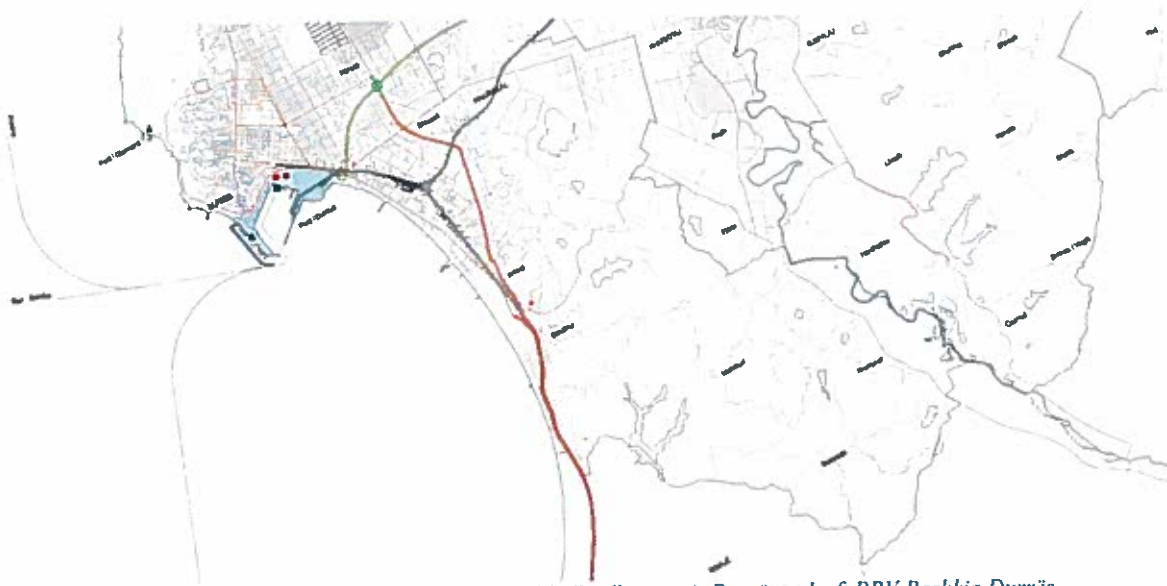
Fig. 11 - Propozimet e rrjetit rrugor per Zonën e Rrashbullit dhe qytetit Durrës – draft PPV Bashkia Durrës

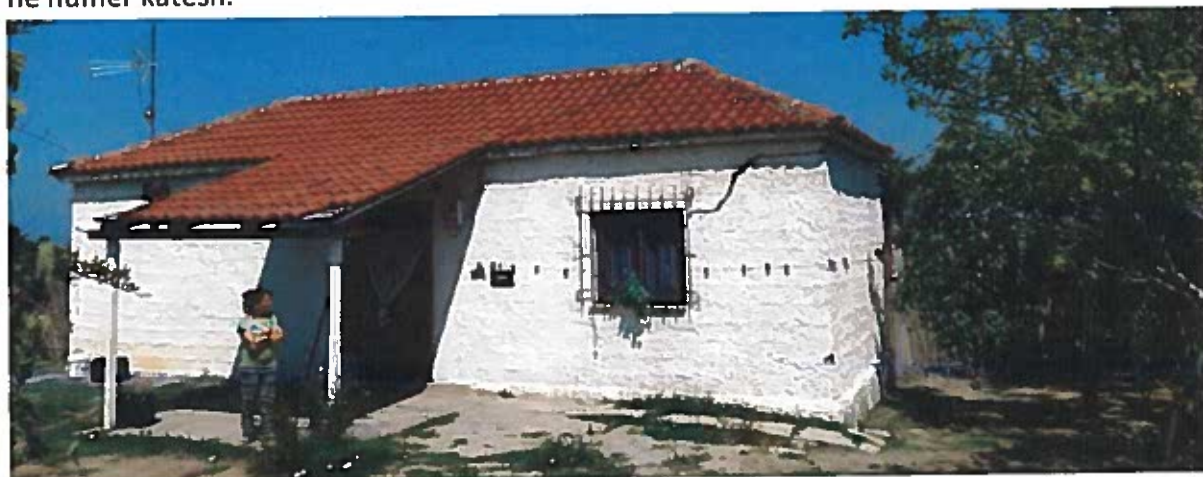
Puna në terren është bazuar fillimisht në përcaktimin në terren të kontureve të banesave ekzistuese si dhe të kufijve të pronës, duke aplikuar metodat standarde të rilevimit. Grupet e rilevimit, në prezencën e perfaqësuesve të Njësive Administrative kanë identifikuar në harte specifikat e territorit të vendbanimit, duke identifikuar karakteristikat ekzistuese të truallit për çdo banesë, objektet fqinjë, sipas konfigurimit plan, si dhe lartësisë së tyre, të shprehur në numër katesh.

Fig. 13 - Banesë e dëmtuar dhe e rilevuar ne Njësinë Administrative Manëz;

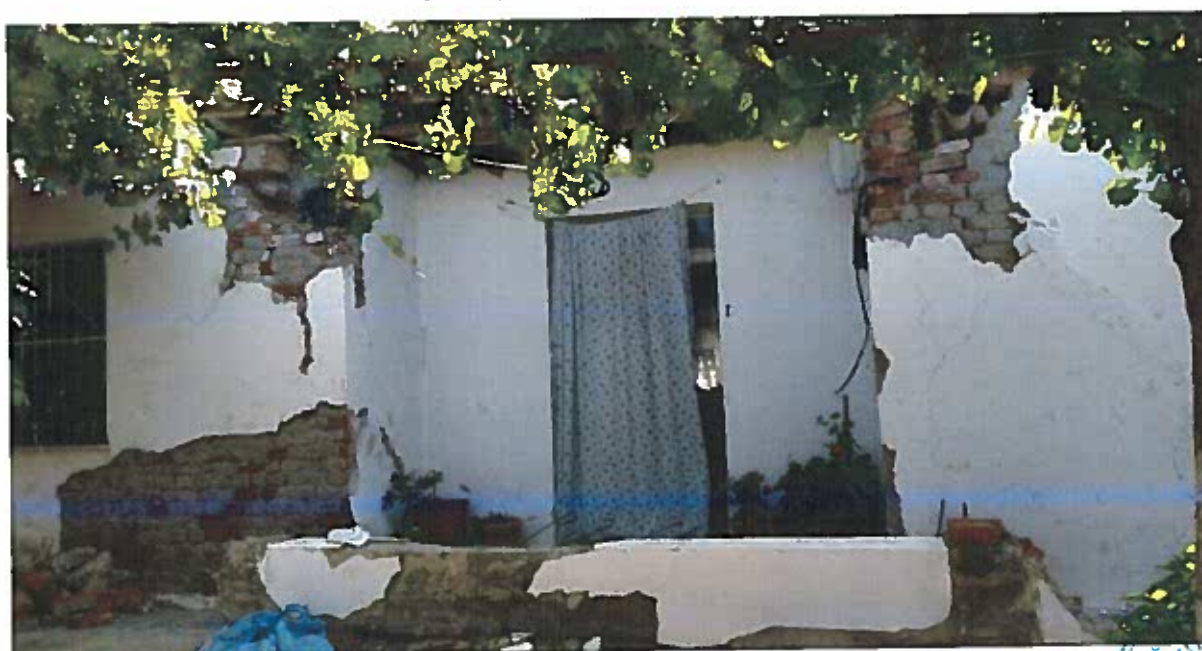
Puna në terren ka nisur nga të dhënat e përfituara nga akt-ekspertizat e thelluara të objekteve të ndërhyrjes, nga observimet fotogrametrike, etj, ku janë konfirmuar si dhe saktësuar pozicionet e të gjitha godinave të dëmtuara nga tërmeti, subjekt i ndërhyrjes rindërtuese. Në të shumtën e rasteve kemi objekte të pozicionuara në parcele individuale, ndërkohë që janë evidentuar edhe banesa të bashkangjitura, që funksionojnë përmes dy parcelave të ndara. Ndërkohë ka edhe raste të familjeve që banojnë në një objekt shume-katesh në një parcelë.

Fig. 14 - Banesë e dëmtuar dhe e rilevuar ne Njësinë Administrative Manëz;

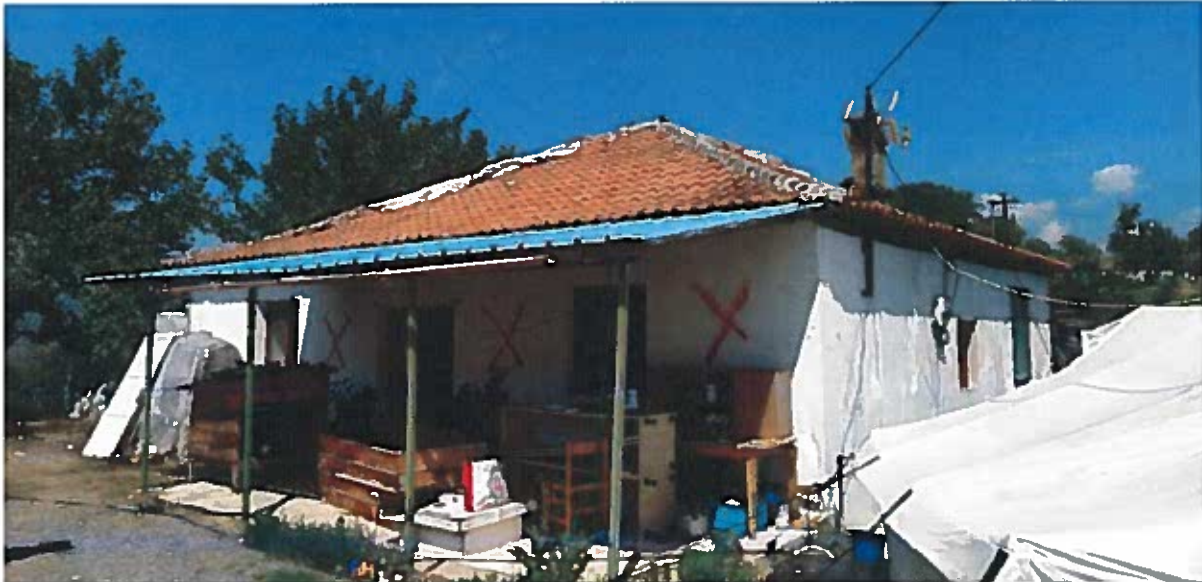
Fig. 15 - Banesa e dëmtuar dhe e rilevuar ne Njësinë Administrative Manëz.

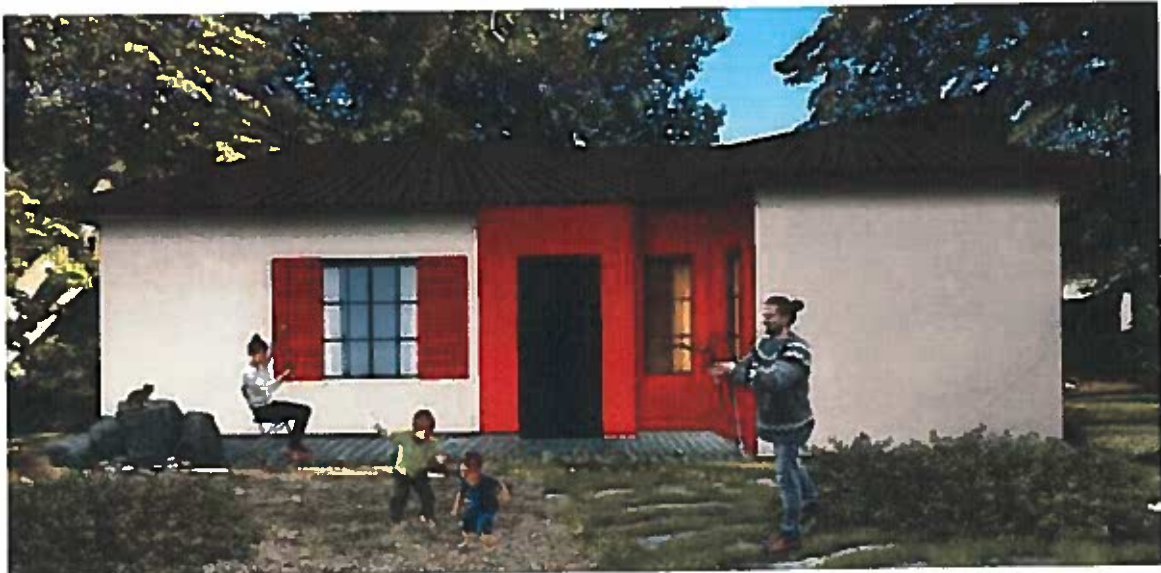
Fig. 23 - Paraqitje 3 dimensionale e modulit 1+1

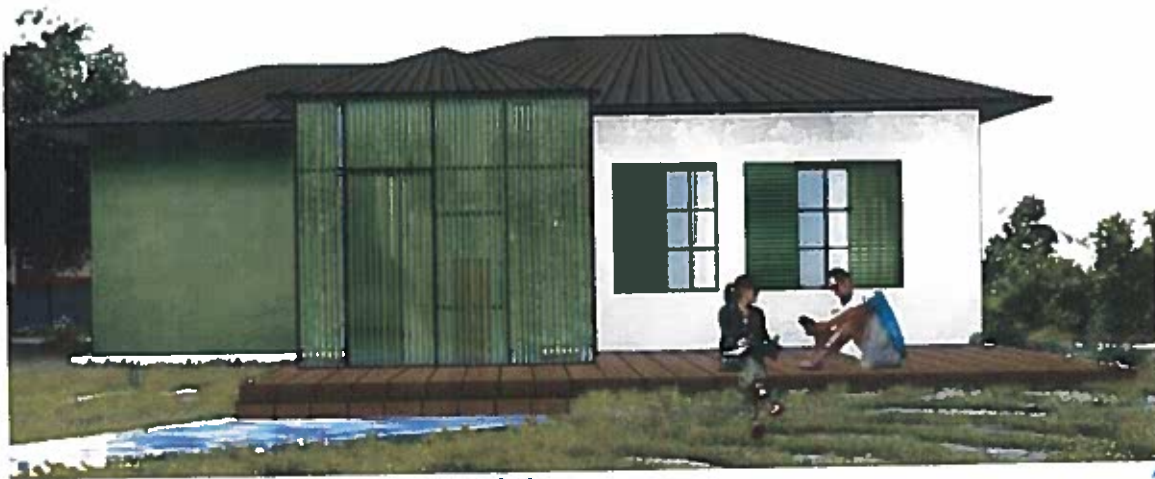
Fig. 25 - Paraqitje 3 dimensionale e modulit 2+1

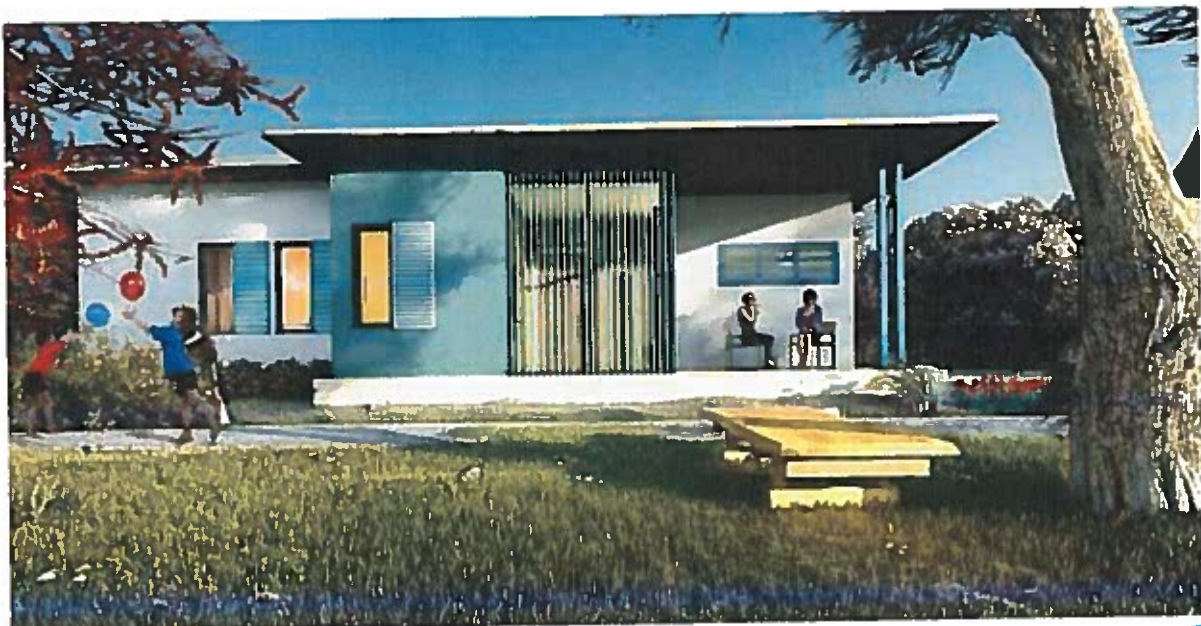
Fig. 27 - Paraqitje 3 dimensionale e modulit 3+1
