PLANI I DETYRUAR VENDOR  
PËR ZONAT E DËMTUARA PIKËSORE  
148 BANESA INDIVIDUALE  
BASHKIA RROGOZHINË

UTS-01

# FAZA 1- ANALIZA TERRITORIALE DHE AZHORNIM I GJENDJES EKZISTUESE

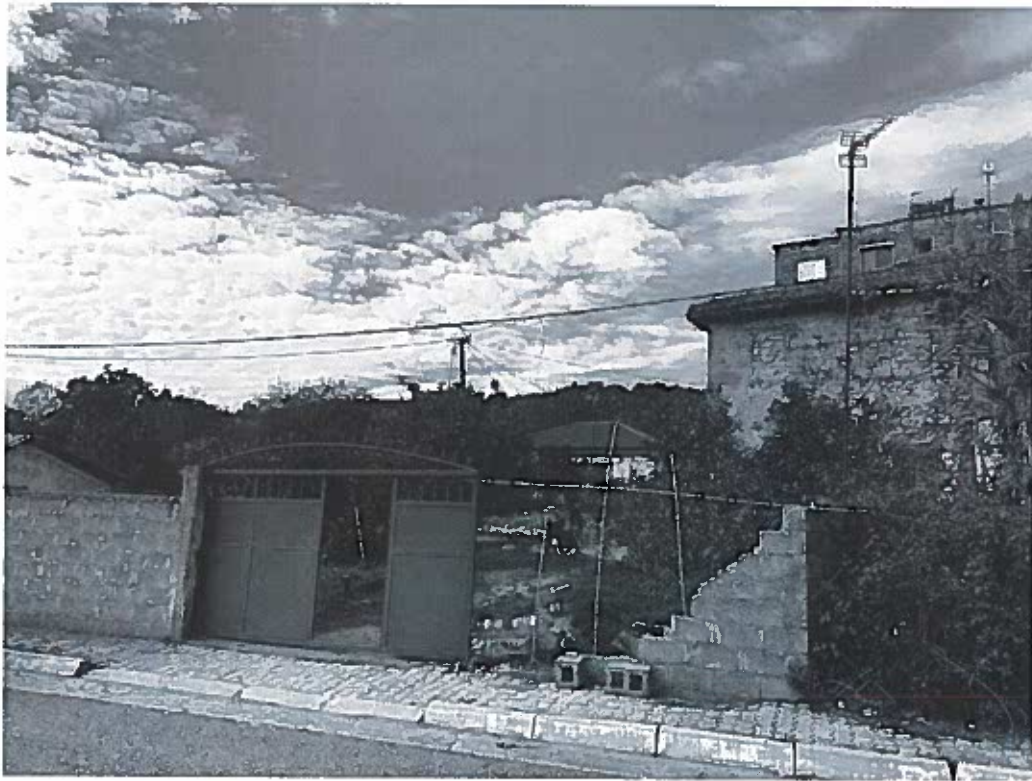
Fig. 7 Foto e një tipologjie objekti të dëmtuar në ind qytetës.

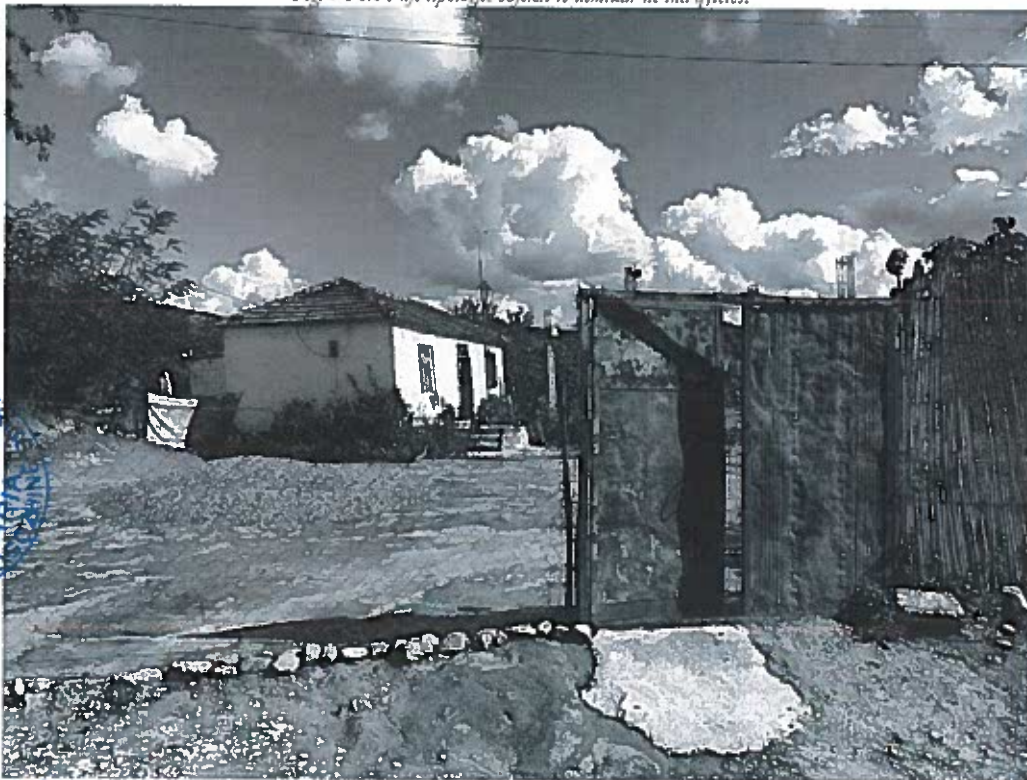
Fig. 8 Foto e një tipologjie objekti të dëmtuar në zona periferike, të rëbëlluara pas '90.

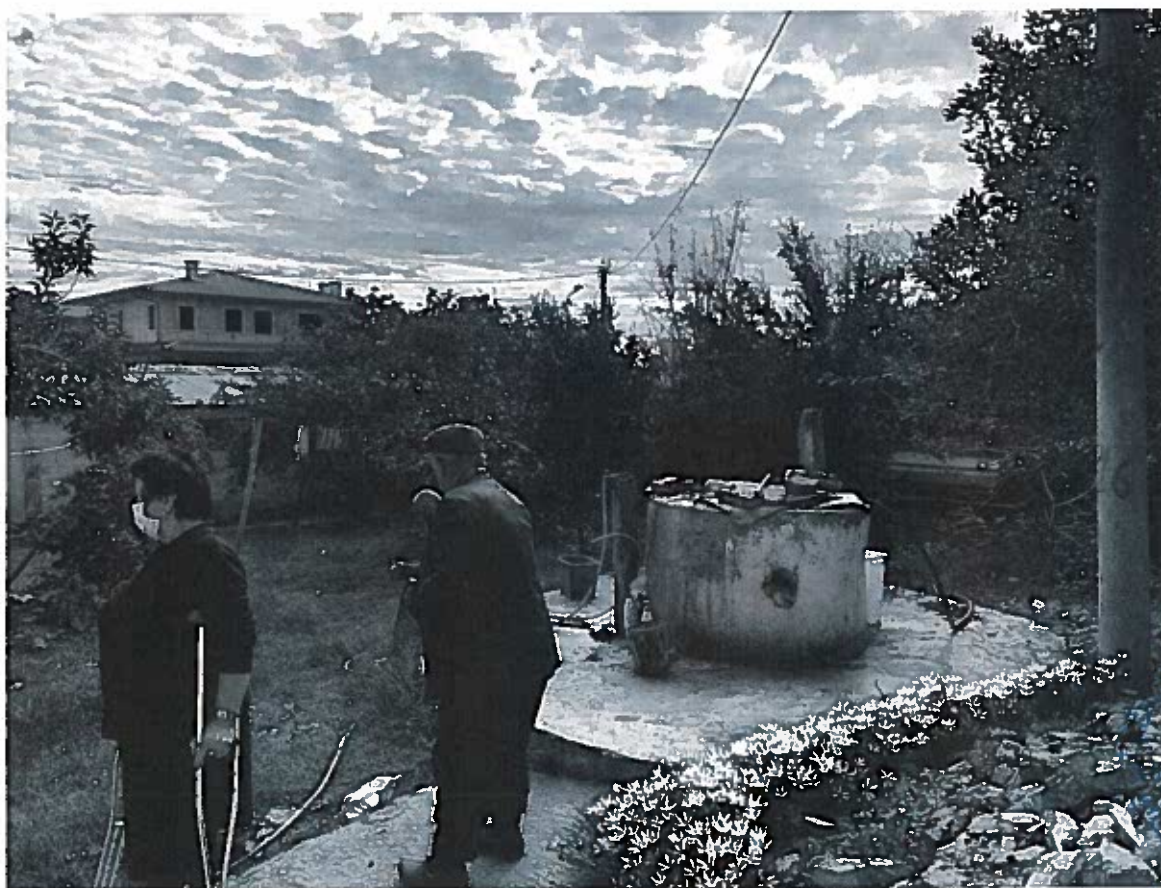
Fig. 11 Pus në aborrin e hancës

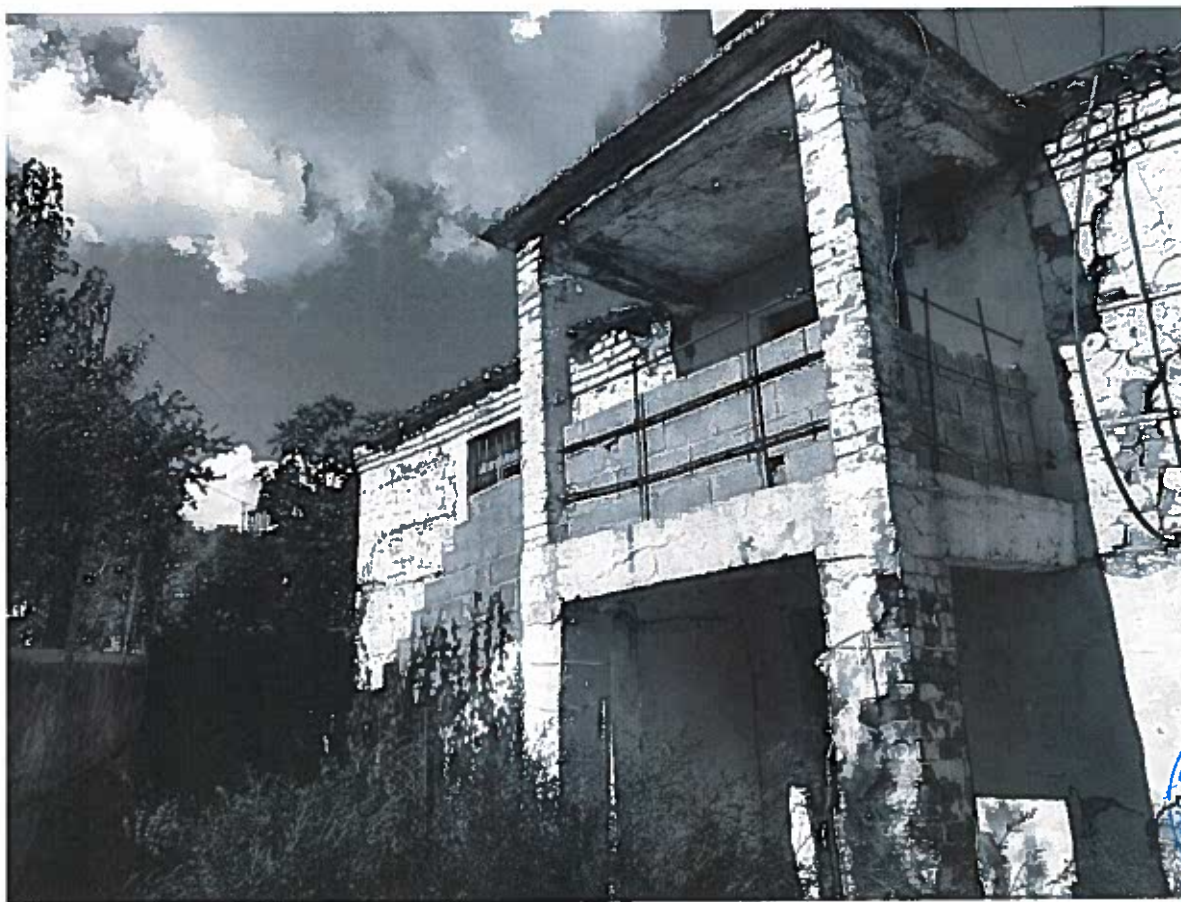
*Imazh nga banesat e dëmtuara, që ilustron kompleksitetin e sfidës së rindërtimit: përtej kushtit të emergjencës dhe drejt rikuperimit të imazhit estetik të zonave të dëmtuara- UTS-01*

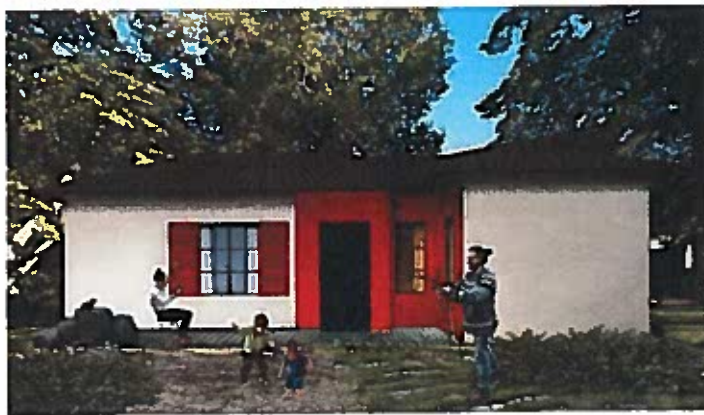
Zgjidhja planimetrike është e thjeshtë, me një hyrje qendrore dhe një hapësirë tranzite që shërben zonën e ditës dhe atë të natës. Konceptimi i çarjeve bën që ambientet të orientojnë në disa drejtime, duke i dhënë mundësi vendosjes në disa pozicione, në mënyrë që të garantohet ndriçim dhe diellzim optimal. Planimetria kompakte shkon në favor të situatave problematike në terma të formave dhe përmasave të parcelave.

Figura 1. Projekti model 1+1 (Burimi: AKPT)

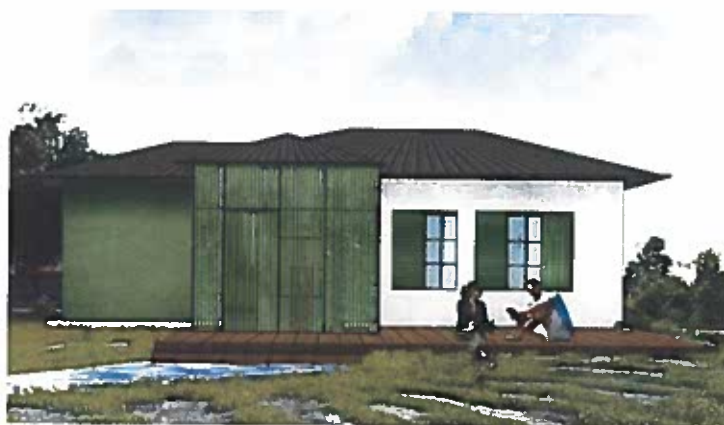
Zgjidhja planimetrike është e thjeshtë, me një hyrje qendrore dhe një hapësirë tranzite që shërben zonën e ditës dhe atë të natës. Konceptimi i çarjeve bën që ambientet të orientohen në disa drejtime, duke i dhënë mundësi vendosjes në disa pozicione, në mënyrë që të garantohet ndriçim dhe diellzim optimal. Planimetria në formë L ofron një hapësirë të pasme në trajtën e një oborri, i cili në rastet e orientimit nga jugu e lindja kthehet në një element të shtuar për cilësinë e hapësirës. Faqet kallkan në çdo rast japin mundësinë e trajtimit të situatave problematike në aspektet e dimensioneve, duke dhënë mundësinë e mbështetjes në kufijtë e parcelës.

Figura 2. Projekti model 2+1 (Burimi: AKPT)

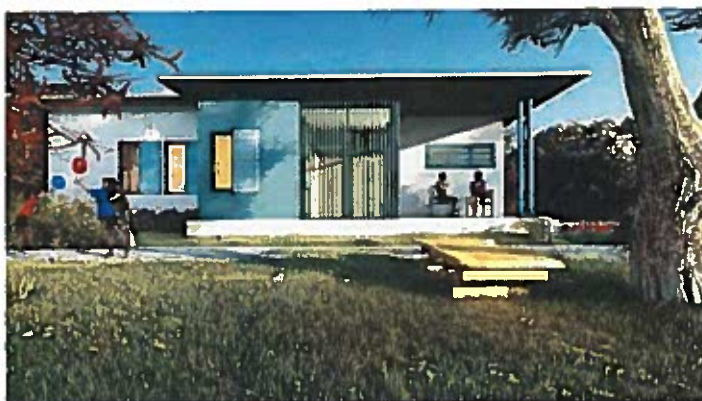
Zgjidhja planimetrike është e thjeshtë, me një hyrje qendrore dhe një hapësirë tranzite që shërben zonën e ditës dhe atë të natës. Konceptimi i çarjeve bën që ambientet të orientohen në disa drejtime, duke i dhënë mundësi vendosjes në disa pozicione, në mënyrë që të garantohet ndriçim dhe diellzim optimal. Planimetria në formë U ofron një hapësirë të pasme në trajtën e një oborri, i cili në rastet e orientimit nga jugu e lindja kthehet në një element të shtuar për cilësinë e hapësirës. Faqet kallkan në çdo rast japin mundësinë e trajtimit të situatave problematike në aspektet e dimensioneve, duke dhënë mundësinë e mbështetjes në kufijtë e parcelës.

Figura 3. Projekti model 3+1 (Burimi: AKPT)

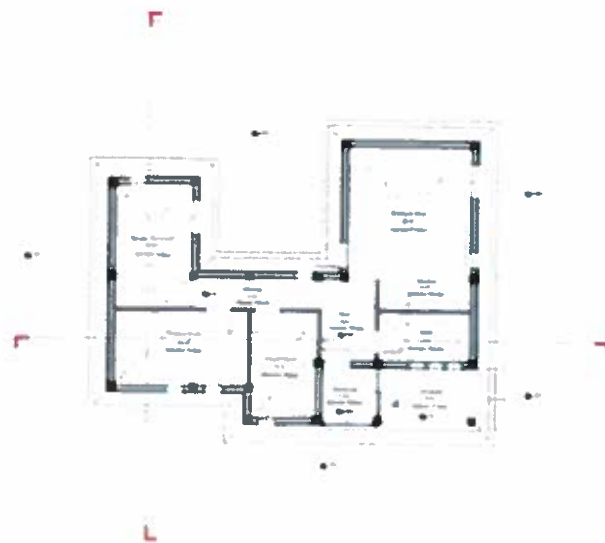
Projekti model i tipit 3+1, ka një sipërfaqe ndërtimi prej 105.1 m<sup>2</sup> dhe është i përshtatshëm për 5 apo më shumë banorë.

Zgjidhja planimetrike është e thjeshtë, me një hyrje qendrore dhe një hapësirë tranzite që shërben zonën e ditës dhe atë të natës. Konceptimi i çarjeve bën që ambientet të orientohen në disa drejtime, duke i dhënë mundësi vendosjes në disa pozicione, në mënyrë që të garantohet ndriçim dhe diellzim optimal. Planimetria në formë U ofron një hapësirë të pasme në trajtën e një oborri, i cili në rastet e orientimit nga jugu e lindja kthehet në një element të shtuar për cilësinë e hapësirës. Faqet kallkan në çdo rast japin mundësinë e trajtimit të situatave problematike në aspektet e dimensioneve, duke dhënë mundësinë e mbështetjes në kufijtë e parcelës.

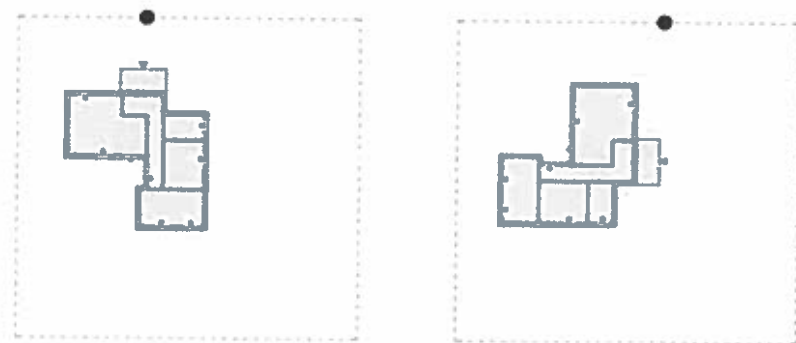
Banesa e re orientohet e tillë që të pozicionohet sa më pranë hyrjes për në parcelë. Zgjidhja planimetrike e projekteve model lejon që kjo situatë të arrihet edhe me orientimin e fasadës kryesore nga ana në të cilën aksesohet parcela, edhe përmes orientimit të njëres prej fasadave anësore, duke paraqitur shkallë fleksibiliteti.
