PLANI I DETYRUAR VENDOR  
PËR ZONAT E DËMTUARA PIKËSORE  
139 BANESA INDIVIDUALE

BASHKIA KAMËZ

UTS-01

Dhjetor 2020

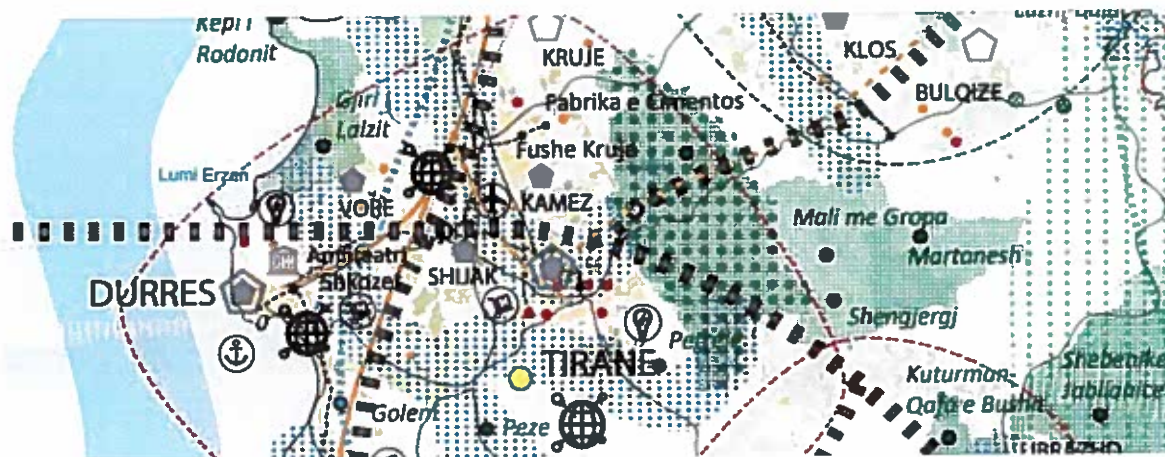
Në hartën e mëposhtme jepet në mënyrë të integruar, lidhja e skenarëve të zhvillimit territorial me akset kryesore të lëvizjes, si dhe vizonin mbi rajonet ekonomike që parashikohen të vendosen në territor. Kamza pozicionohet në perimetër të territorit ekonomik të Tiranë dhe shume afër rajonit ekonomik/industrial të Duranës.

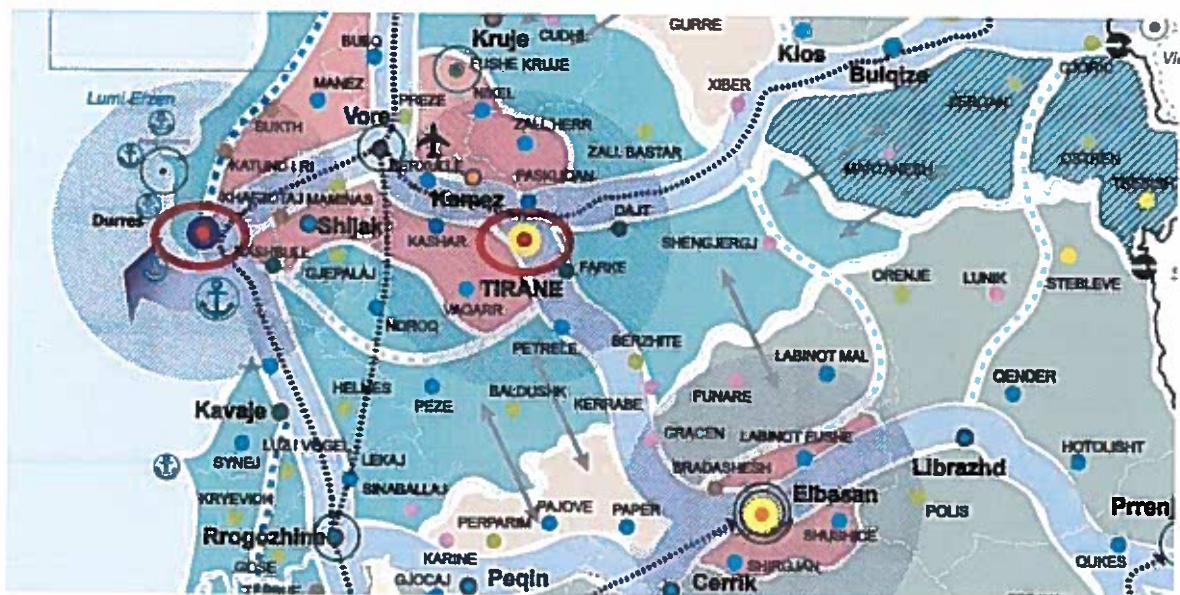
Po sipas vizionit të PPK-se, është e parashikuar si një qendër e urbane e cila do të konsolidohet, pra do të vijojë në forcimin e fizionomisë dhe karakterit të saj urban.

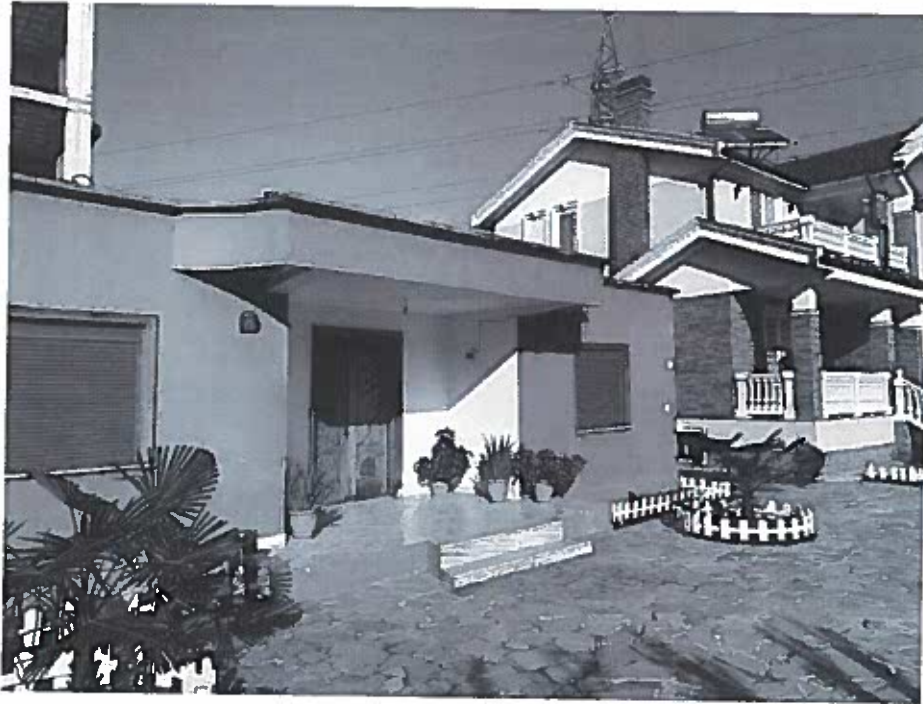
Fig. 7 Foto e një tipologjie objekti të dëmtuar ne ind qytetës.

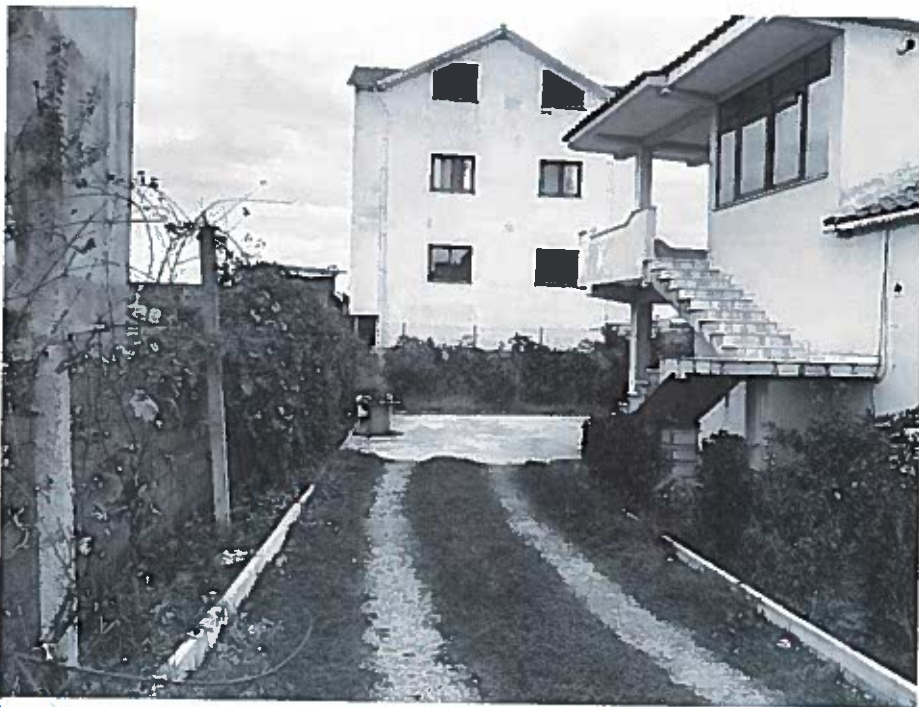
Fig. 8 Foto e një tipologjie objekti të dëmtuar ne zona informale, të zhvilluara pas '90.

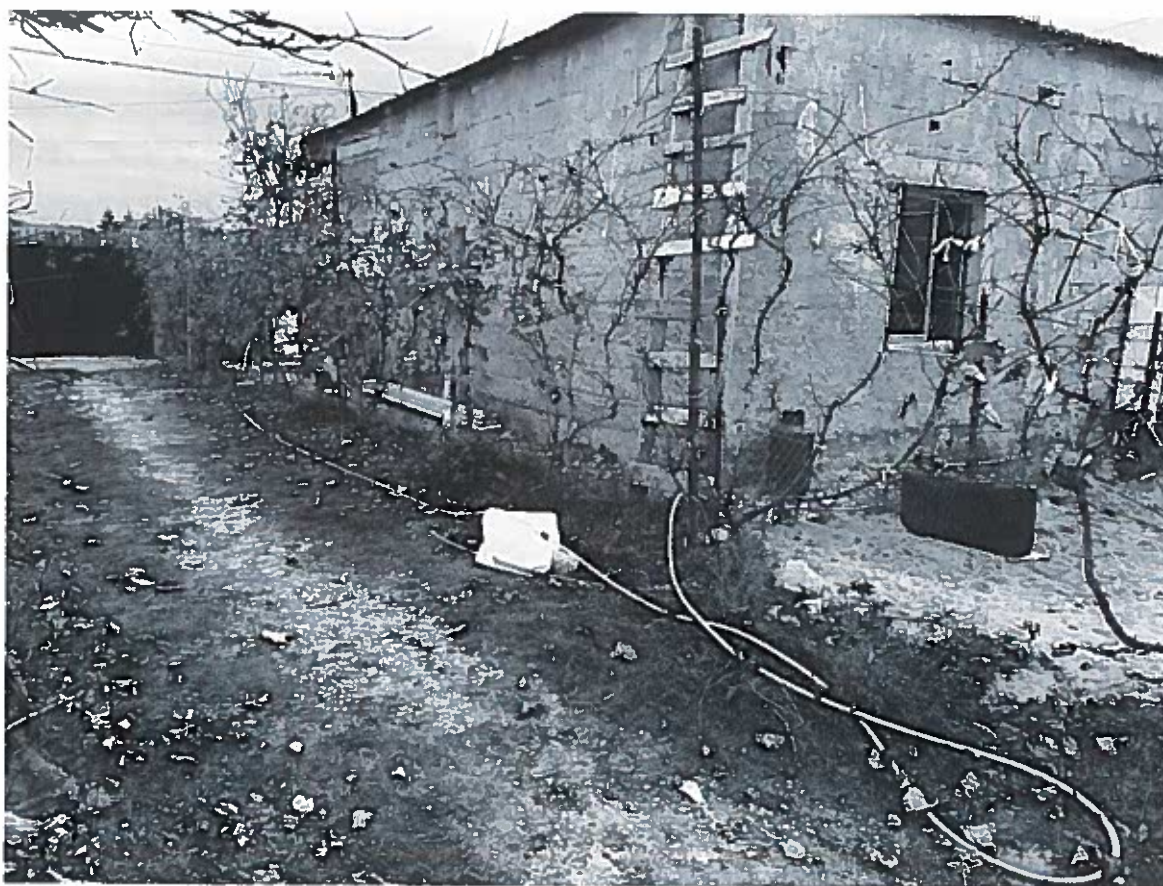
Fig. 11 Sistemi individual i furnizimit me ujë

Pjesa me problematike e infrastrukturave mbetet ai i kanalizimeve, ku sidomos në territoret informale (Bathore) paraqitet i fragmentuar. Situata e rrjetit ndërkohë është gjerësisht e amortizuar (pus, shpime, pompa, stacione pompimi, rrjet dërgimi dhe shpërndarje). Një pjesë e zonës kodrinore funksionon me shpime individuale dhe cilësia e ujit është tërësisht e pakontrolluar, ndërkohë në zonat e qytetit furnizimi është me orare të kufizuar.

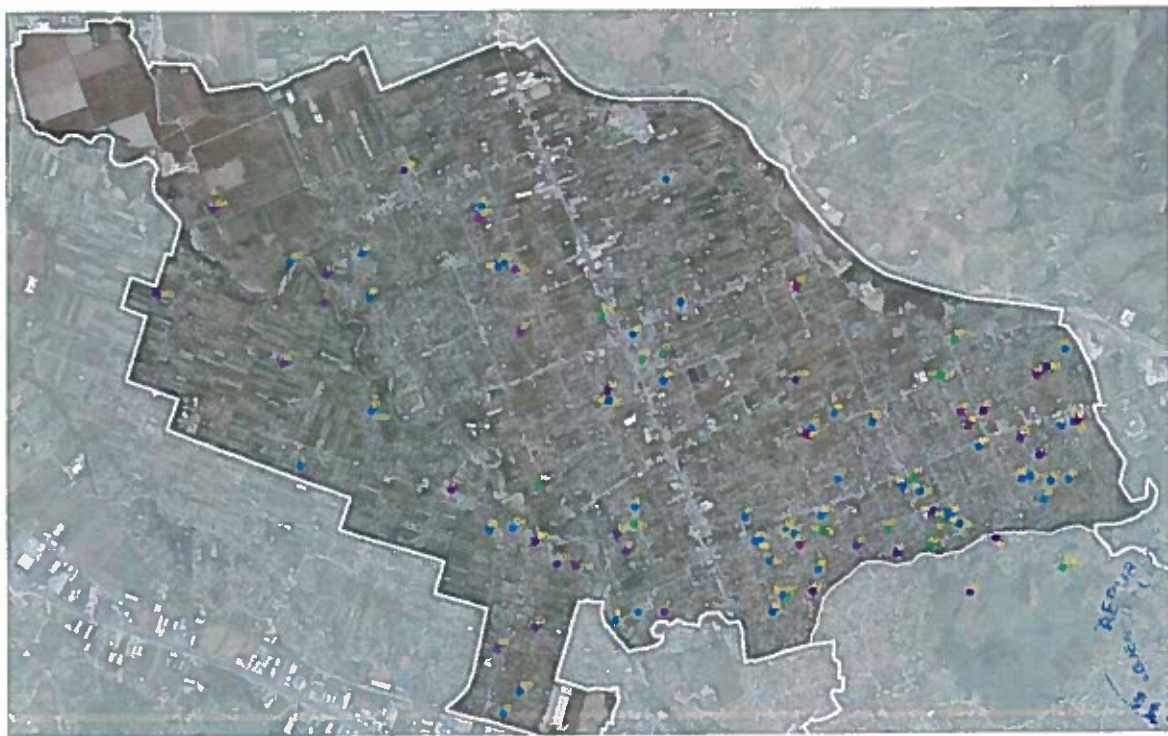
Fig. 12 Raportimi i parcelave të rindërtimit me territorin e bashkisë Kamëz

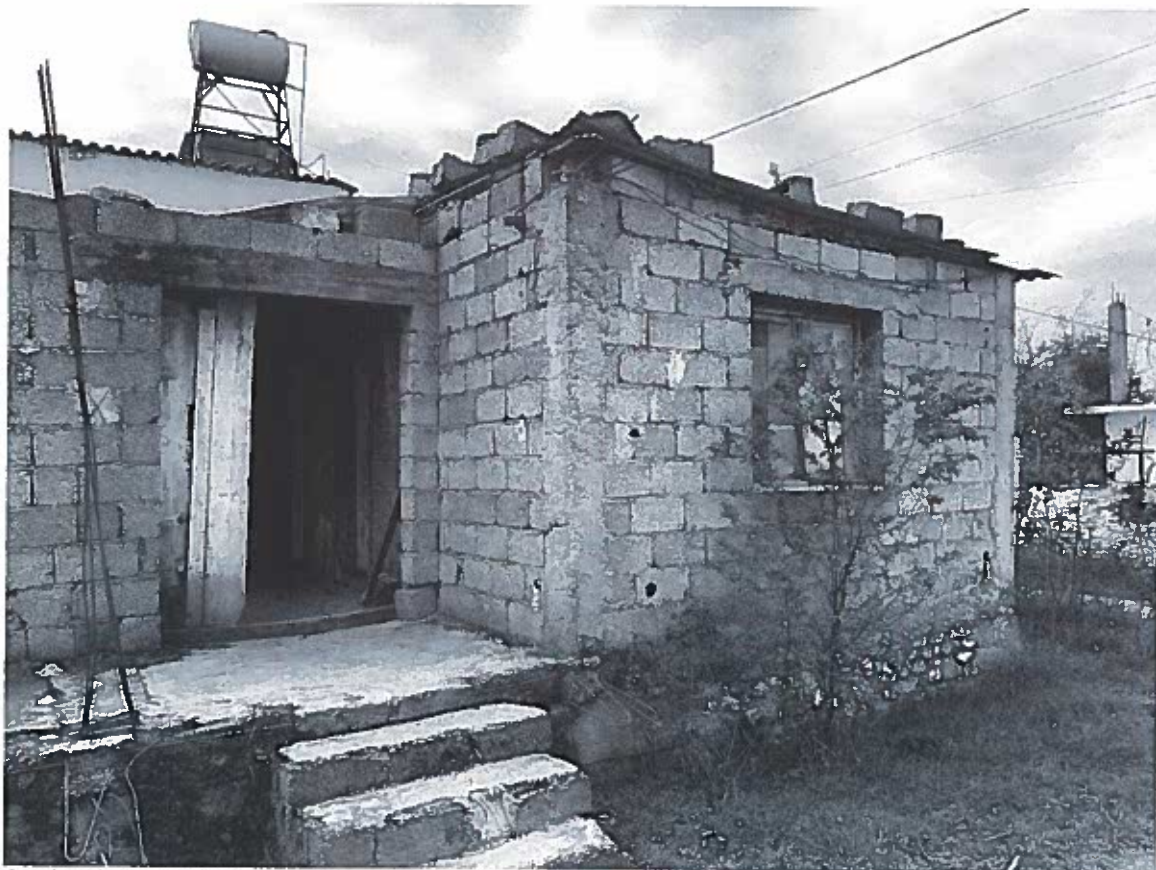
*Imazh nga banesat e dëmtuara, që ilustron kompleksitetin e sfidës së rindërtimit: përtej kushtit të emergjencës dhe drejt rikuperimit të imazhit estetik të zonave të dëmtuara/ zonat informale - UTS-01*

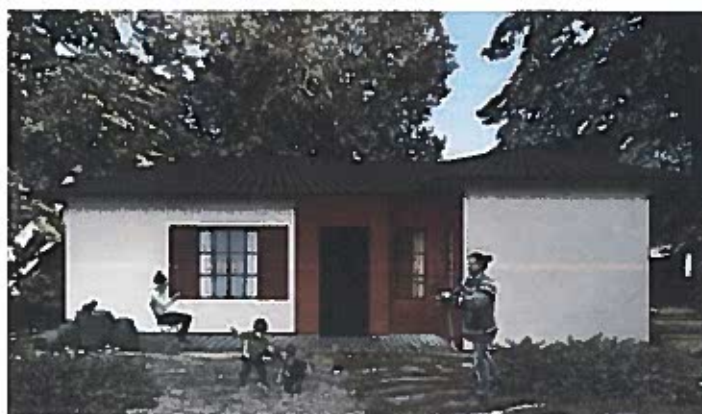
Zgjidhja planimetrike është e thjeshtë, me një hyrje qendrore dhe një hapësirë tranzite që shërben zonën e ditës dhe atë të natës. Konceptimi i çarjeve bën që ambientet të orientojnë në disa drejtime, duke i dhënë mundësi vendosjes në disa pozicione, në mënyrë që të garantohet ndriçim dhe diellzim optimal. Planimetria kompakte shkon në favor të situatave problematike në terma të formave dhe përmasave të parcelave.

Figura 1. Projekti model 1+1 (Burimi: AKPT)

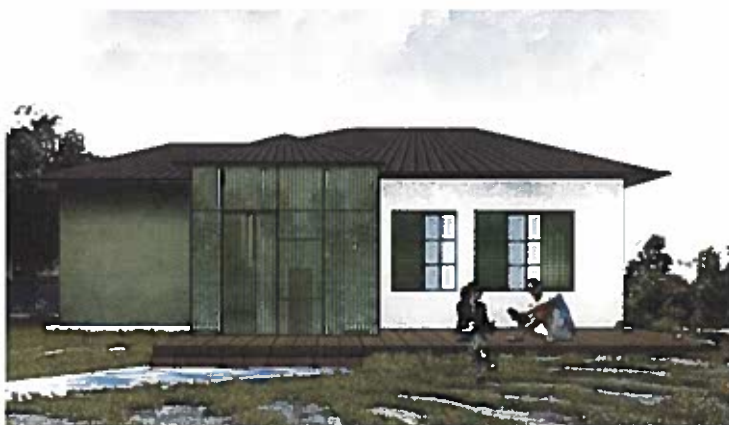
Zgjidhja planimetrike është e thjeshtë, me një hyrje qendrore dhe një hapësirë tranzite që shërben zonën e ditës dhe atë të natës. Konceptimi i çarjeve bën që ambientet të orientohen në disa drejtime, duke i dhënë mundësi vendosjes në disa pozicione, në mënyrë që të garantohet ndriçim dhe diellzim optimal. Planimetria në formë L ofron një hapësirë të pasme në trajtën e një oborri, i cili në rastet e orientimit nga jugu e lindja kthehet në një element të shtuar për cilësinë e hapësirës. Faqet kallkan në çdo rast japin mundësinë e trajtimit të situatave problematike në aspektet e dimensioneve, duke dhënë mundësinë e mbështetjes në kufijtë e parcelës.

Figura 2. Projekti model 2+1 (Burimi: AKPT)

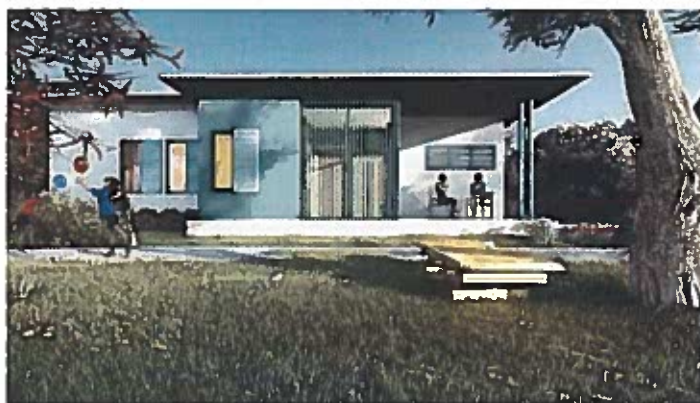
Projekti model i tipit 3+1, ka një sipërfaqe ndërtimi prej 105.1 m<sup>2</sup> dhe është i përshtatshëm për 5 apo më shumë banorë.

Zgjidhja planimetrike është e thjeshtë, me një hyrje qendrore dhe një hapësirë tranzite që shërben zonën e ditës dhe atë të natës. Konceptimi i çarjeve bën që ambientet të orientohen në disa drejtime, duke i dhënë mundësi vendosjes në disa pozicione, në mënyrë që të garantohet ndriçim dhe diellzim optimal. Planimetria në formë U ofron një hapësirë të pasme në trajtën e një oborri, i cili në rastet e orientimit nga jugu e lindja kthehet në një element të shtuar për cilësinë e hapësirës. Faqet kallkan në çdo rast japin mundësinë e trajtimit të situatave problematike në aspektet e dimensioneve, duke dhënë mundësinë e mbështetjes në kufijtë e parcelës.

Figura 3. Projekti model 3+1 (Burimi: AKPT)
