**PLANI I DETYRUAR VENDOR (PDYV) PËR ZONAT E DËMTUARA  
PIKËSORE,  
34 BANESA INDIVIDUALE,  
NJËSIA ADMINISTRATIVE, SHIJAK, MAMINAS, XHAFZOTAJ, GJEPALAJ  
BASHKIA SHIJAK**

## RAPORT

ARCHISPACE shpk

NËNTOR 2021

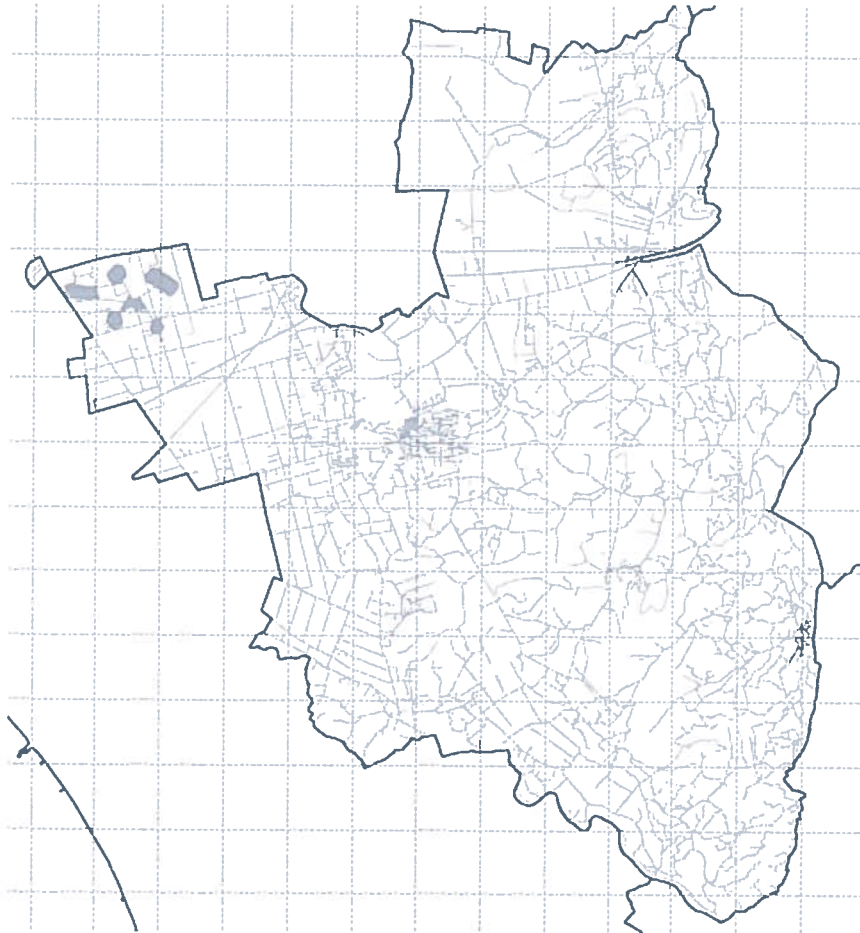
Lidhjet e ujit të paligjshme; sistemi i ujërave të zeza nuk ka përfunduar, hedhja e mbeturinave vetëm 1 km larg qytetit; mbeturinat e hedhura në lumin Erzen; ka disa vend grumbullime të paligjshme mbeturinash.

Figure 11 - Ekstrakt harte nga Draft DRAFT\_PPV-Shijak, gjendje e sistemit infrastrukturor – Burimi AKPT

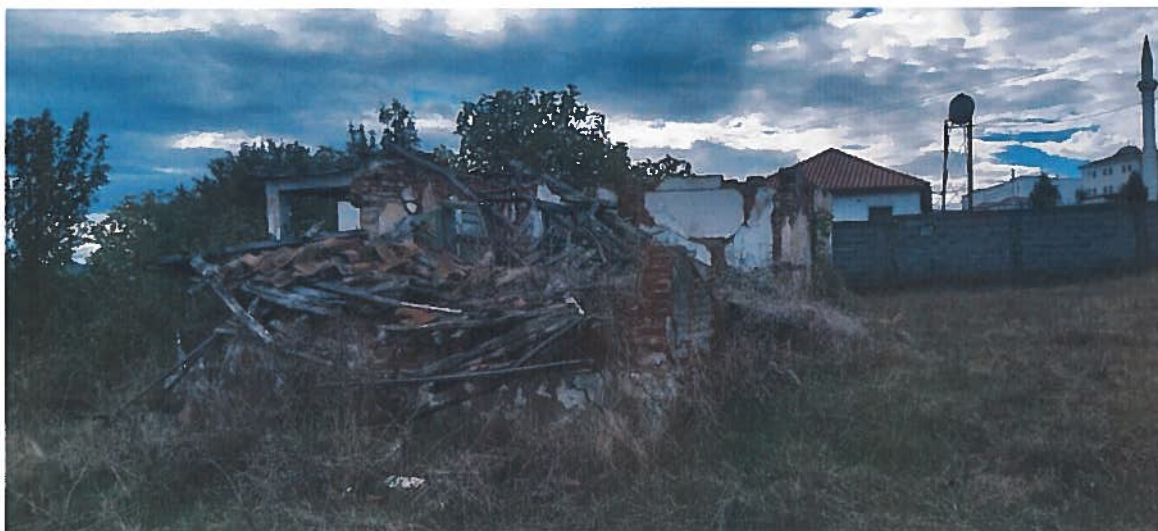
*Banesë e dëmtuar dhe e rilevuar ne Njësinë Administrative Xhafzotaj*

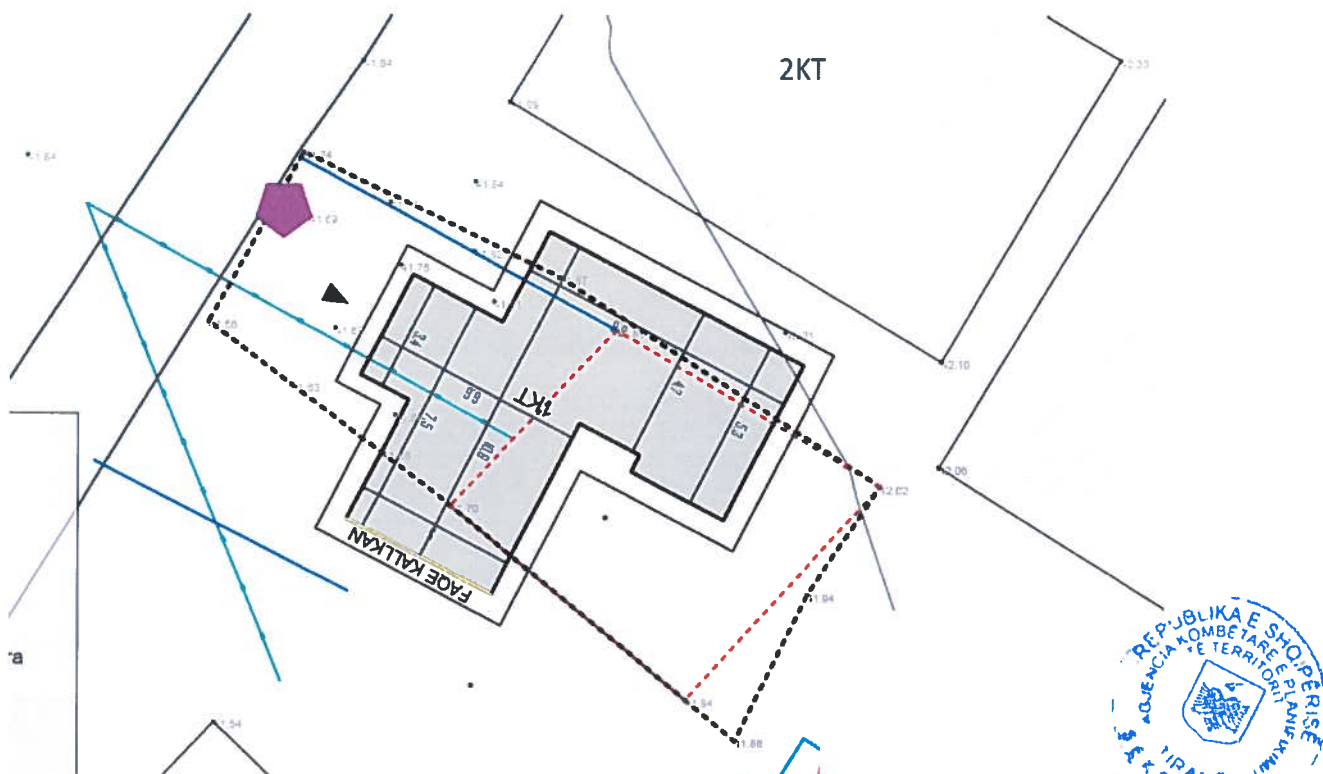
Figure 7 – Paraqitje referuese e një rasti të planvendosjes për rindërtim të kushtëzuar

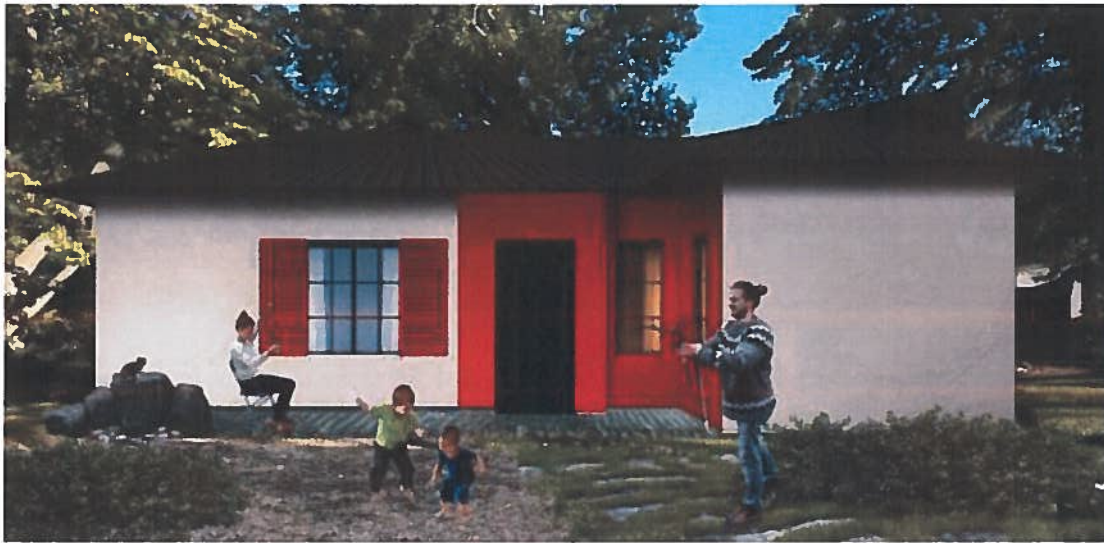
Figure 4 - paraqitje 3 dimensionale e modulit 1+1

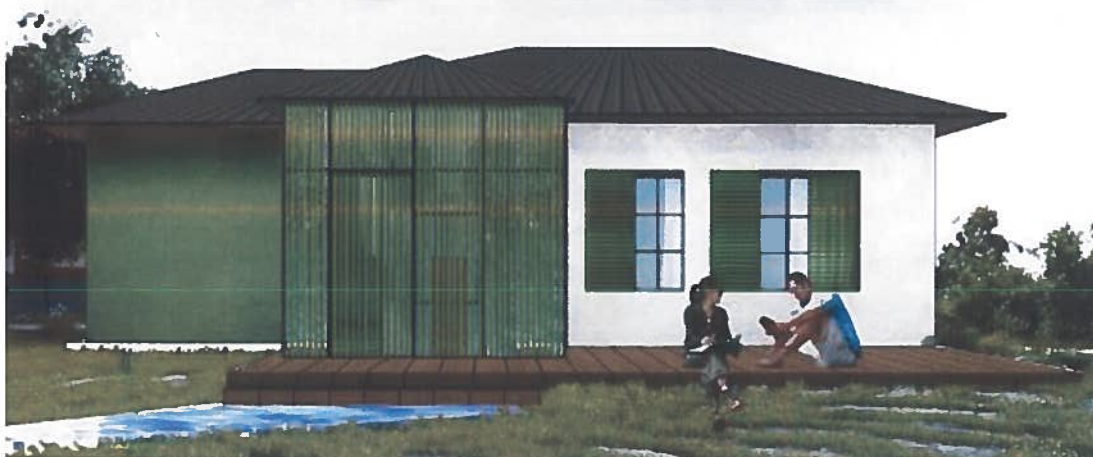
Figure 6 - Paraqitje 3 dimensionale e modulit 2+1
