VENDIM
Nr. 583, datë 22.7.2020

**PËR MIRATIMIN E PLANIT TË MENAXHIMIT TË INTEGRUAR TË PARKUT
KOMBËTAR TË BUTRINTIT**

Parku Kombëtar i Butrintit
**Plani i Menaxhimit të Integruar
(2020-2030)**

Ministria e Kulturës
Prill 2020

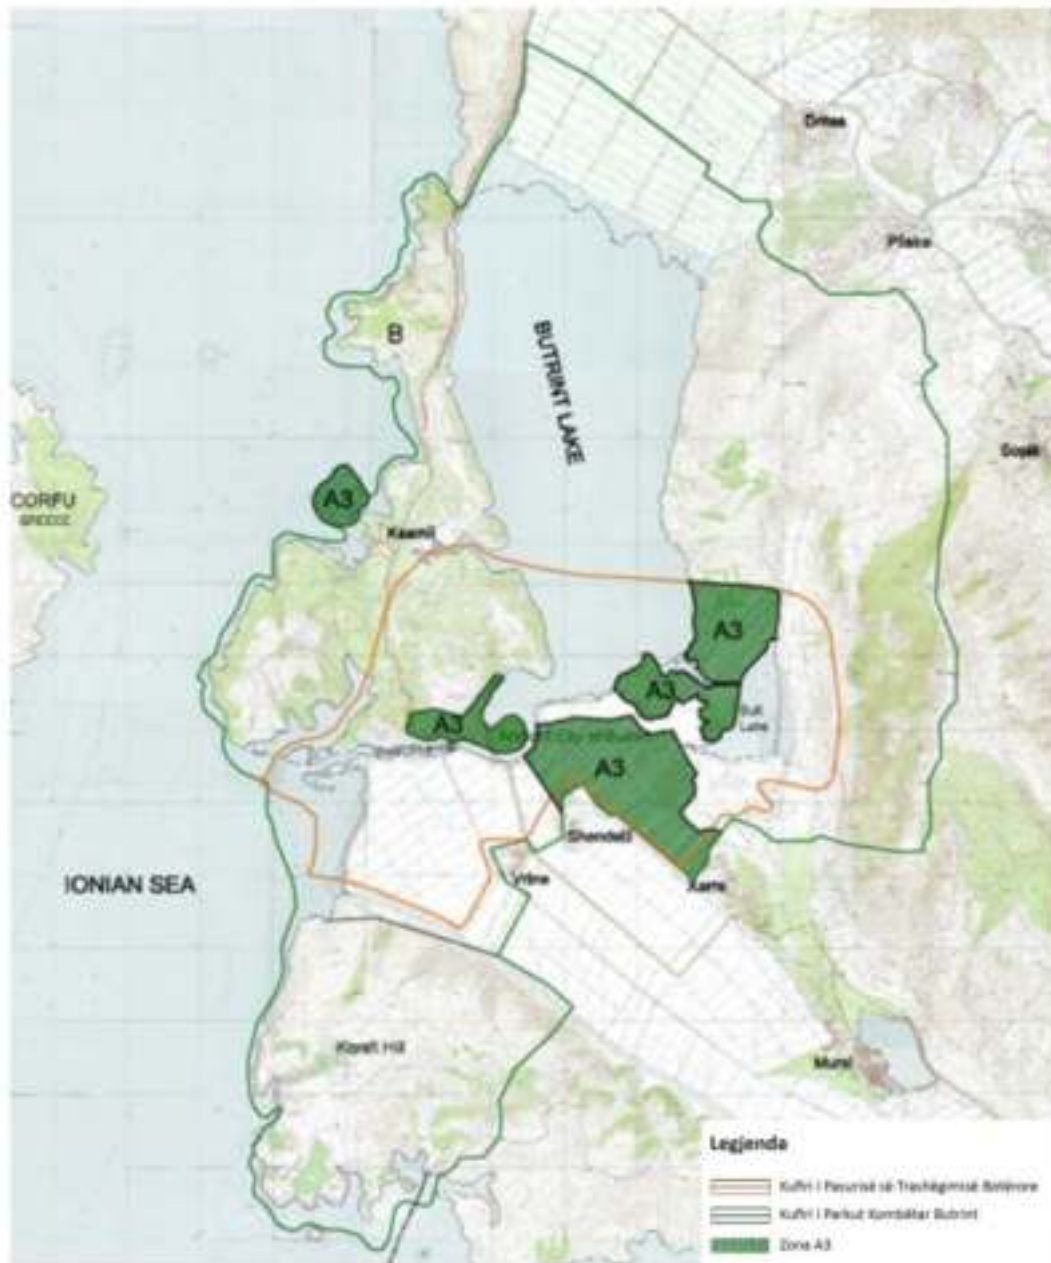
Figura 3: Harta e kufijve të zonave të mbrojtura brenda dhe përreth Sitit të Trashëgimisë Botërore

Qyteti Antik i Butrintit u shpall Siti i Trashëgimisë Botërore në vitin 1992, me Vendim Nr. 570 të Komitetit të UNESCO-s për Trashëgiminë Botërore (Figura 1). Siti me rrënojat e tij të periudhës klasike dhe periudhave të mëvonshme, të cilat ende qëndrojnë, shtrihet në vetëm 16 hektarë të gadishullit qendror. Harta e mëposhtme tregon gjendjen aktuale të zonave të mbrojtura brenda dhe përreth Sitit të Trashëgimisë Botërore. (Shtojca B "Zhvillimi i Zonave të Mbrojtura që prej vitit 1992")

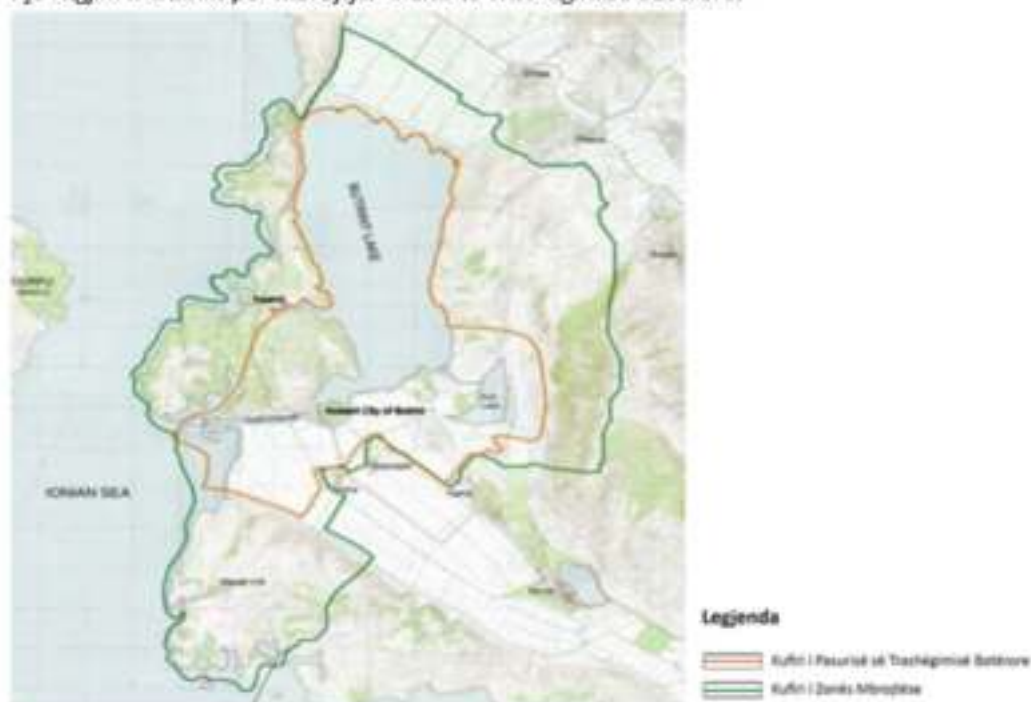
Figura 4: Zgjerimi i mundshëm i STB-së për të përfshirë të gjithë Liqenin e Butrintit.

Rrjedhimisht, zgjerimi i kufijve të Sitit të Trashëgimisë Botërore, siç tregohet më poshtë dhe në Shtojcën B, do të garantonte trajtim të njëjtë të sipërfaqes së Liqenit të Butrintit, dhe do të kërkonte një regjim më strikt për mbrojtjen e Sitit të Trashëgimisë Botërore.

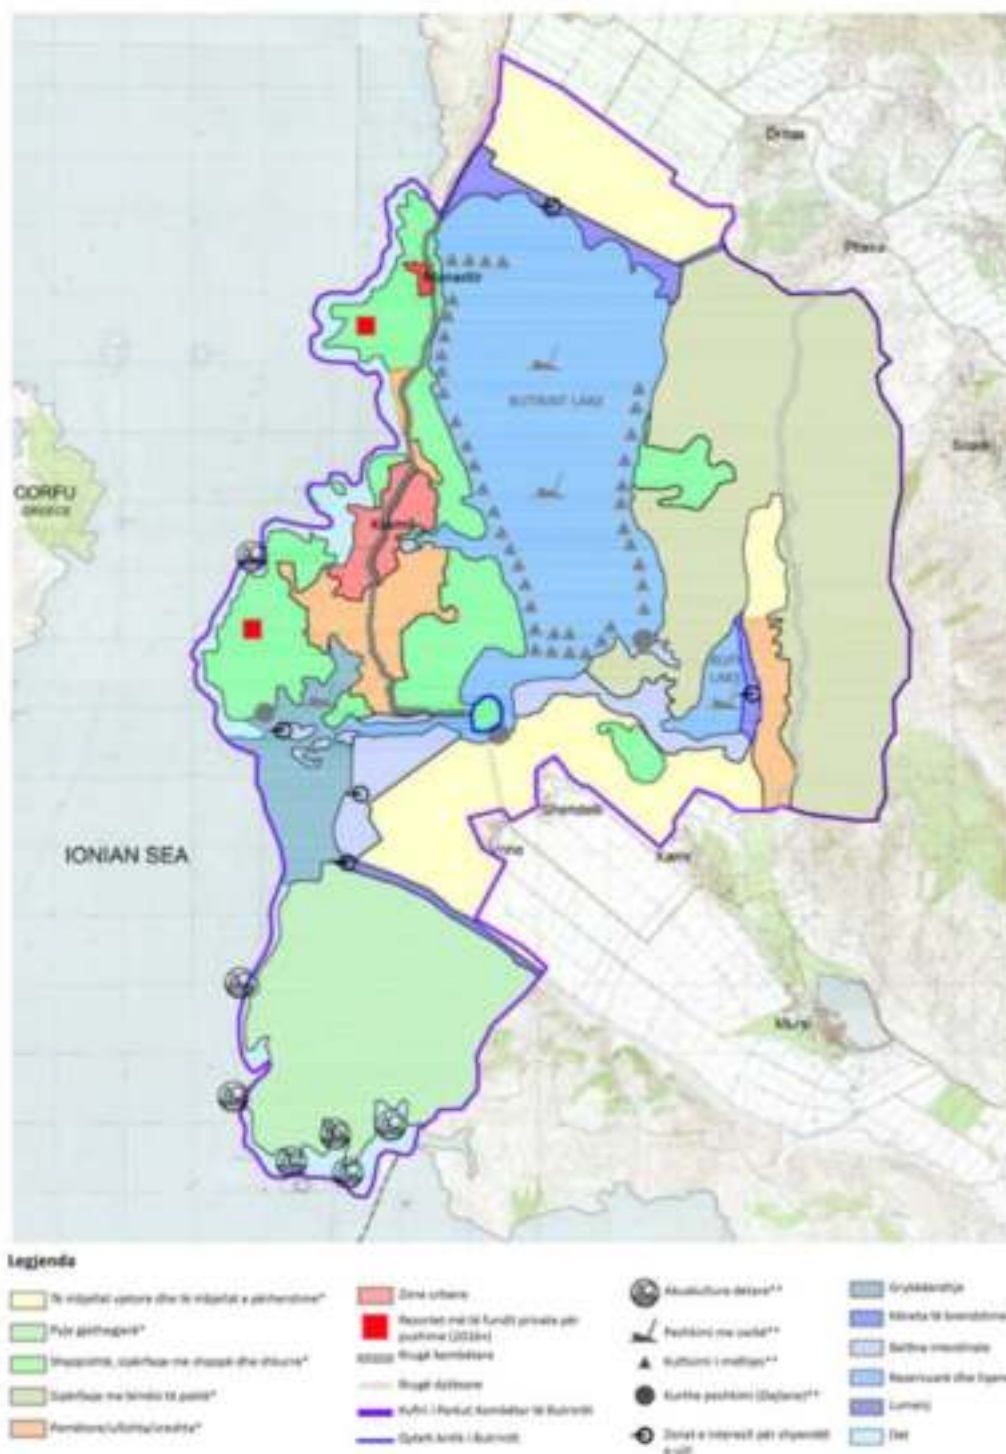
Figura 5: Karakteristikat e peizazhit sipërfaqësor

Parku Kombëtar paraqet një larmi peizazhesh sipërfaqësore, nga ujërat e hapura (të ëmbla, të kripura dhe detare) të pyjet gjethegjera, pemëtoret dhe shqopishtat. Këto paraqiten në mënyrë treguese në këtë hartë. Për t'i zërthyer më mirë këta faktorë, Parku është ndarë në zona të ndryshme kryesore dhe nënzona.

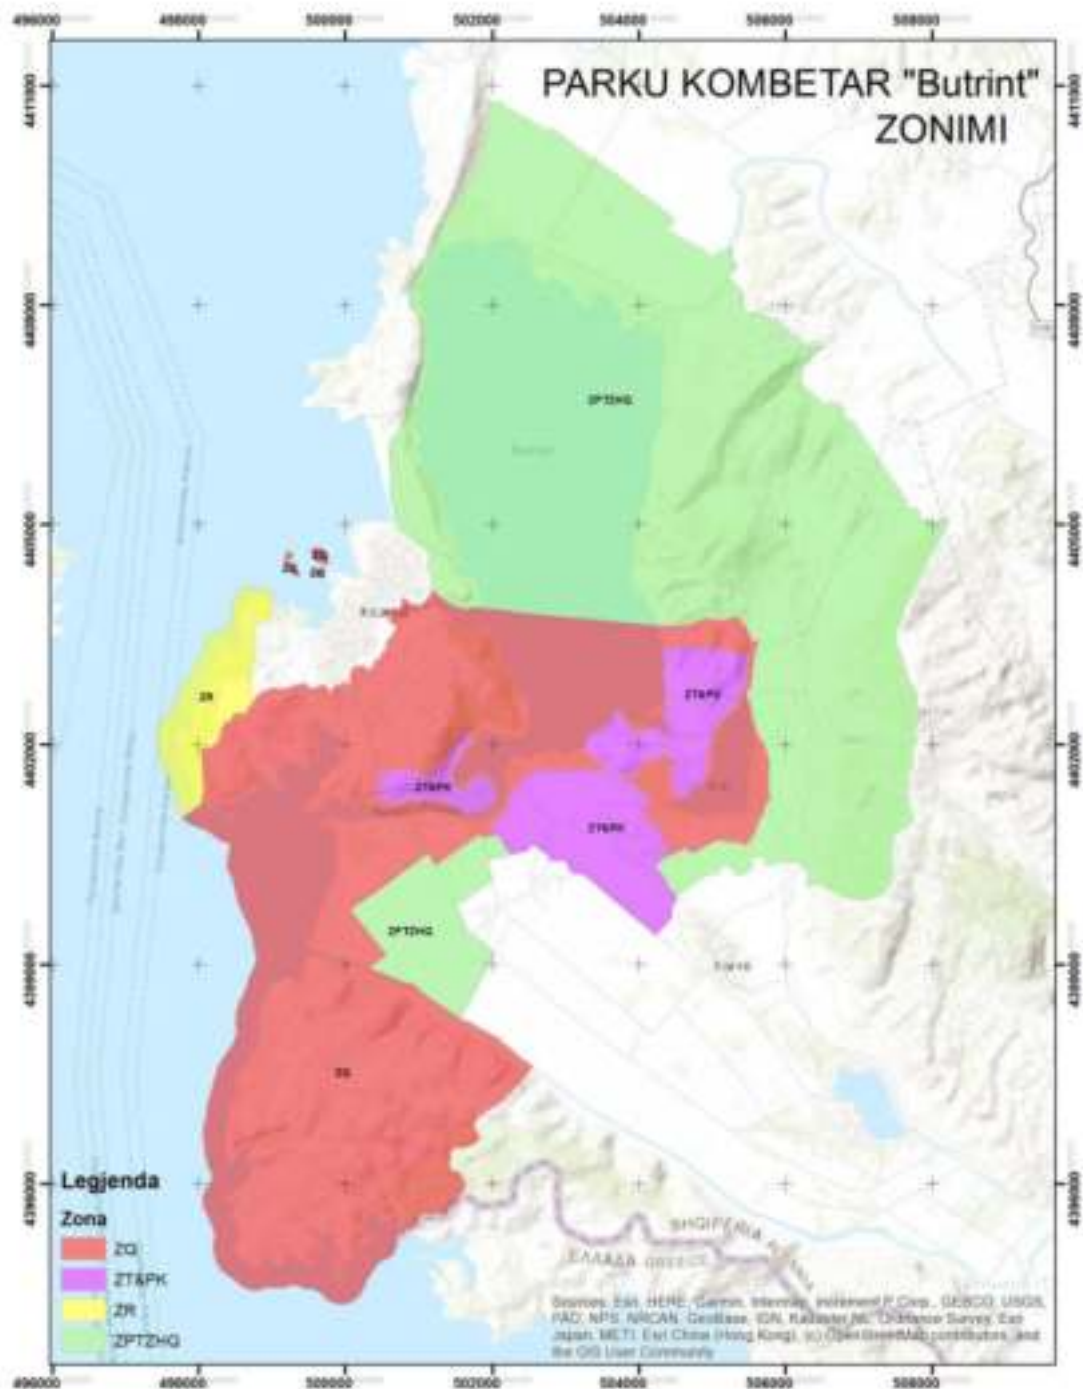
Figura 8: Nënzonat e propozuara të Parkut Kombëtar

1. Nënzona Qendrore (ZQ)
2. Nënzona e Përdorimi Tradicional dhe Zhvillimit të qëndrueshëm (ZPTZHQ) ku zbatohet niveli i dytë i mbrojtjes.
3. Nënzona e Rekreacionit (ZR), ku zbatohet niveli i tretë i mbrojtjes.
4. Nënzona e Trashëgimisë dhe Peizazhit Kulturor (ish Zona A3).

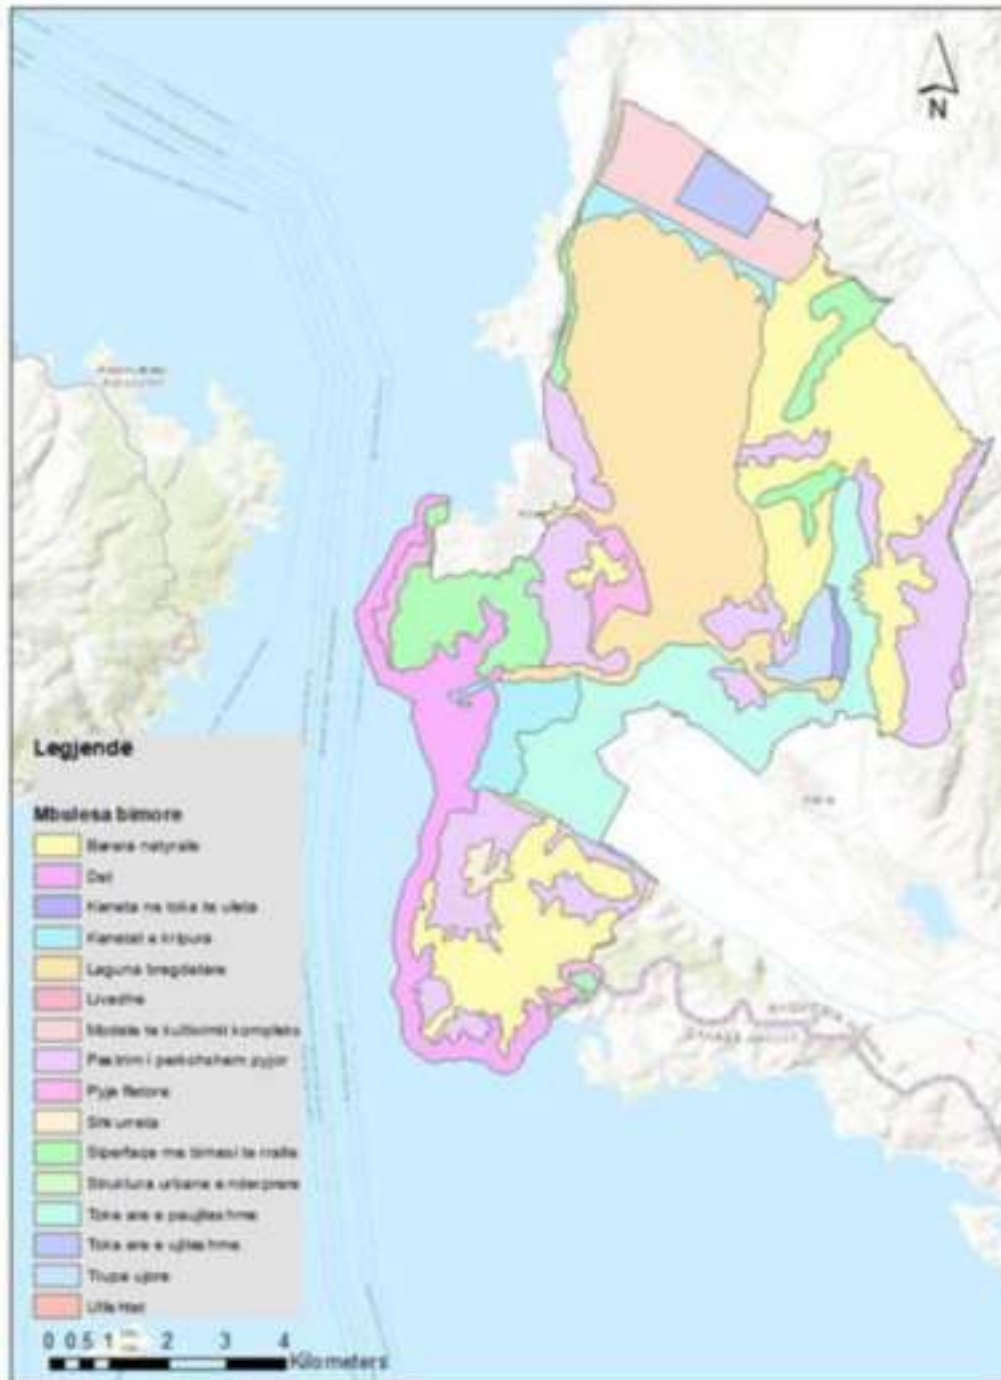
Figura 9: Harta e Mbulesës bimore në PK Butrint

- Brigje ranore të mbuluara lehtësisht nga ujrat detare gjatë gjithë kohës
- Livadhe të Posidonieve (*Posidonion oceanicae*)
- Laguna bregdetare
- *Salicornia* dhe lloje të tjera njëvjeçare që kolonizojnë toka argjilore dhe ranore
- Livadhe të kripura mesdhetare (*Juncetalia maritimi*)
- Formacione shkurrëzash halofitike Mesdhetare dhe Termo-Atlantike (*Sarcocornetea fruticosi*)
- Shkorretë me *Laurus nobilis*
- Pyje të përzier riparianë të *Quercus robur*, *Ulmus laevis* dhe *Ulmus minor*, *Fraxinus excelsior* ose *Fraxinus angustifolia*, përgjatë lumenjve të mëdhenj (*Ulmion minoris*)
- Galeri apo breza shkurre ripariane Jugore (*Nerio-Tamaricetea* dhe *Securinegion tinctoriae*)

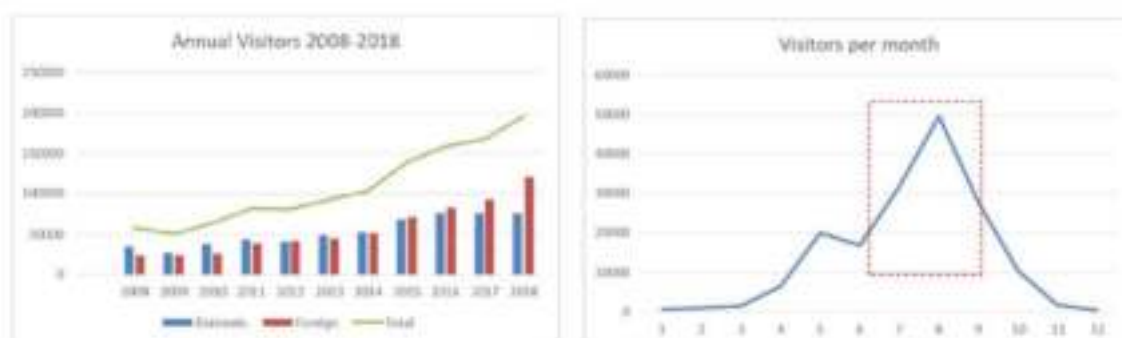
Figura 11: Rritja e numrit vjetor të vizitorëve dhe të muajve të paktë

Nga vetëm disa qindra vizitorë në vitin 1998, në vitin 2018, kur u publikuan shifrat, Qytetin Antik e vizituan të paktën 211,500 persona. Kjo është një shifër e lartë, e cila pritet të rritet.

Majtas: numri i vizitorëve ndër vite

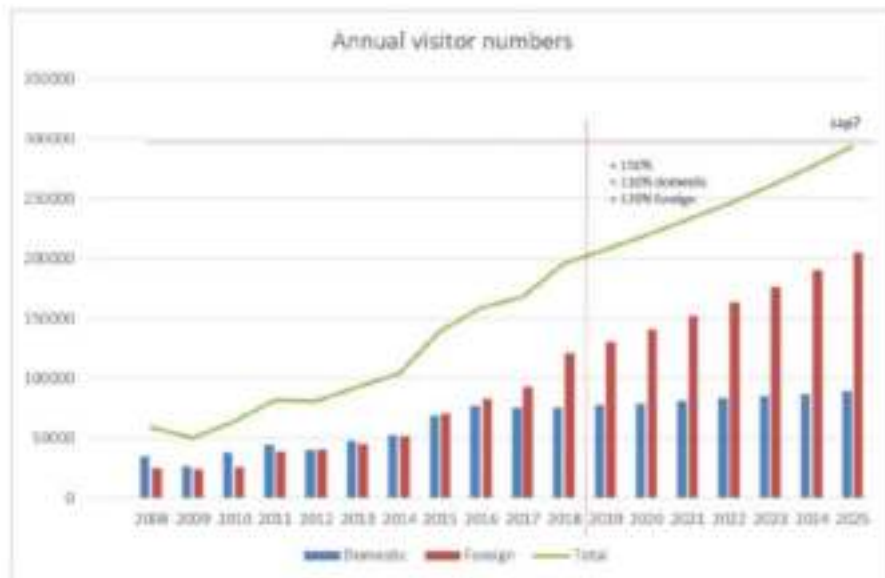
Figura 12: Rritja e parashikuar e numrit të vizitorëve 2018-2025

Me normat aktuale të rritjes, përlogaritet se deri në vitin 2023 (viti 5), Butrintin do ta vizitojnë rreth 300,000 persona, shumica prej të cilëve (të paktën 60%) nuk do të jenë shqiptarë.

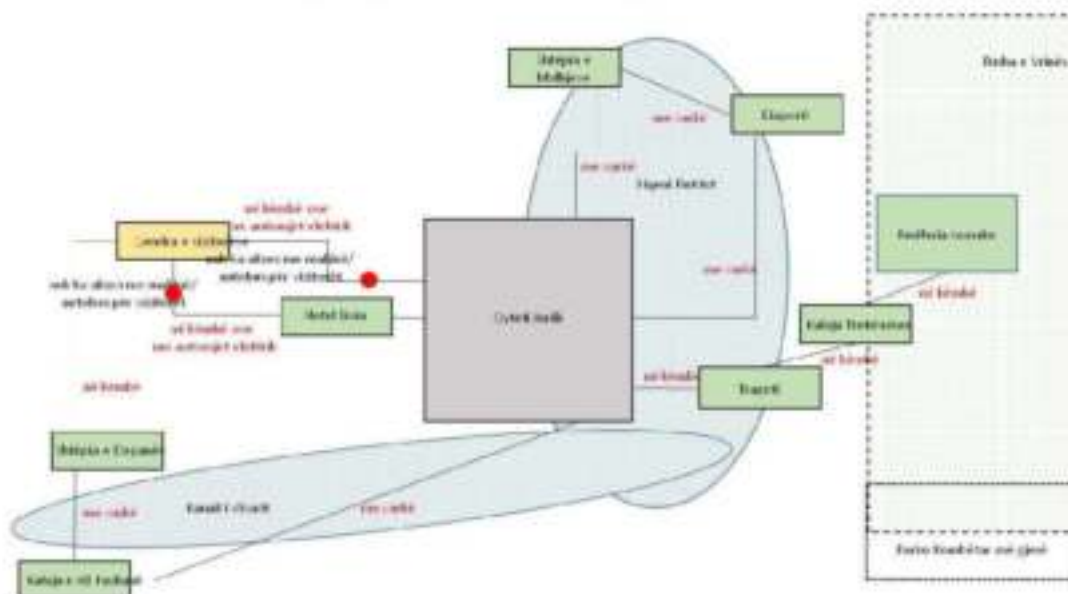
Figura 16: Mundësitë që paraqiten në mbarë sitin dhe itineraret e transportit

Si pikënisje e vizitës në Butrint, qendra e vizitorëve vepron si urë lidhëse për disa veprimtari shtesë dhe mundësi për qëllime tregtare pranë Zonës A3 dhe më gjerë:

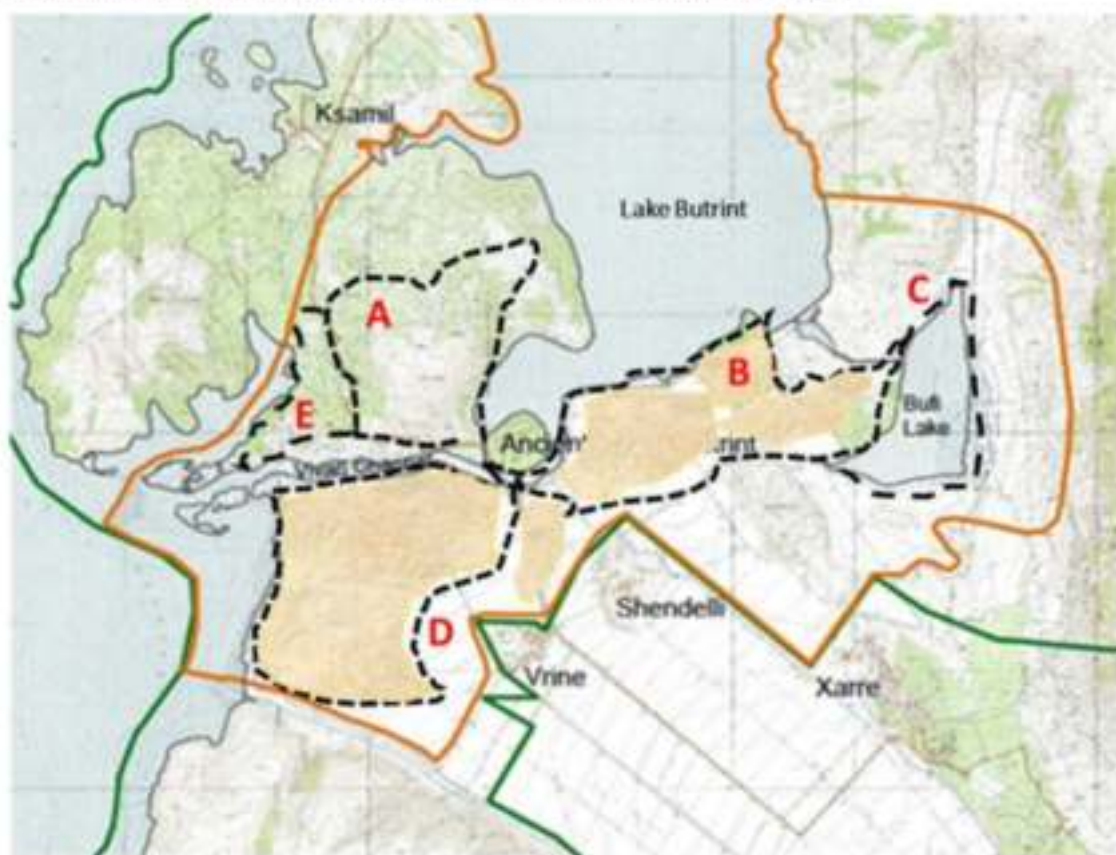
Për qëllime ilustrimi në hartën e mëposhtme të tregohen vetëm këto shtigje:

Tokë e rrezikuar nga përmbytjet sezonale

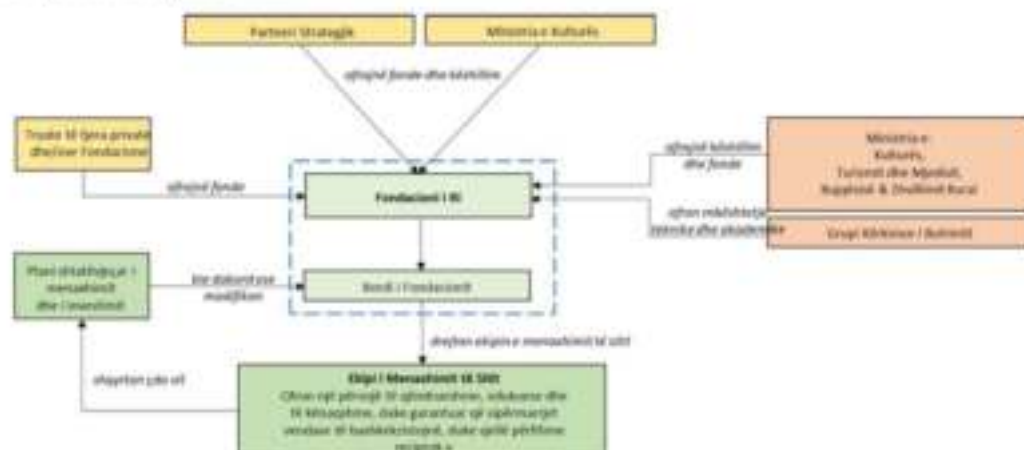
Figura 22: Fondacioni i Ri - përshtatjet kryesore

Fondacioni i Ri mund të pranojë mbështetje dhe financime nga truste, fondacione, individë, shoqëri të tjera private, etj., për llogari të tij dhe pa mbështetjen e organeve të tjera, atje ku gjykohej më e arsyeshme dhe e përshtatshme, sigurisht në përputhje me legjislacionin shqiptar dhe parimet etike, sipas të cilave do të funksionojë fondacioni, si një organ i pavarur, me qëllimin e sigurimit të mirëqenies afatgjatë të sitit.

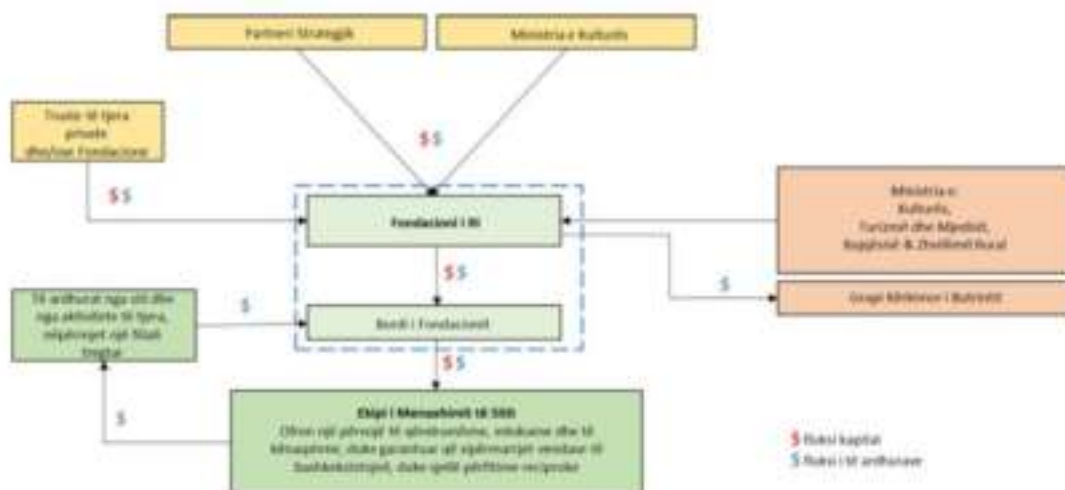
Figura 23: Fluksi kryesor i fondeve kapitale dhe të ardhurave

Ekipi i menaxhimit bën parashikime funksionale, me miratim të Drejtuesit të tij (për të cilin do të gjeni më tepër informacion në vijim), për një plan biznesi shtatëvjeçar, të përditësuar çdo vit. Si rrjedhojë, organizimi financiar në aspektin e fluksit të fondeve kapitale dhe të të ardhurave mund të përmbledhet si vijon:

8.10.1 Fluksi i fondeve dhe përgjegjësia për sitin

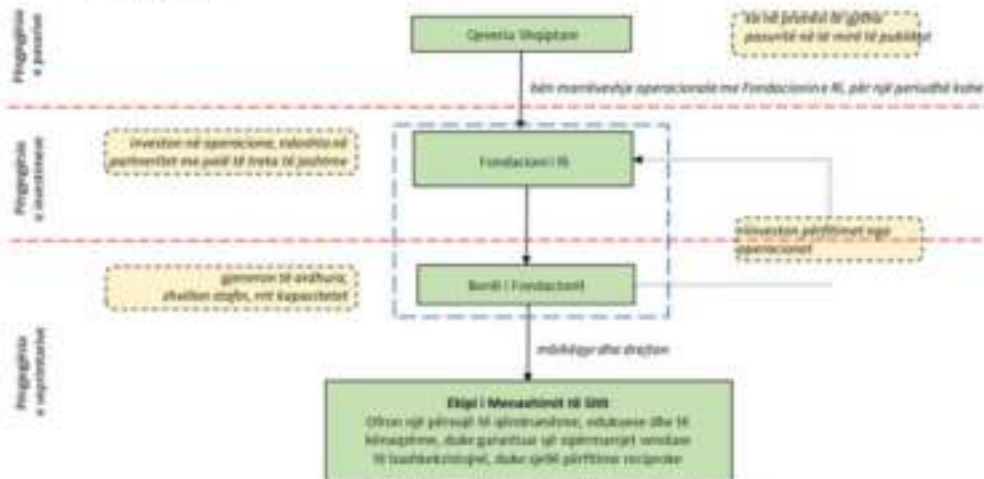
Figura 24: Përgjegjësia e përgjithshme dhe lëvrimi

1. Qeveria Shqiptare gëzon pronësinë e të gjitha aseteve të sitit për përfitime publike;
2. Fondacioni i Ri investon për kërkesat funksionale dhe kapitale të sitit, ndoshta në partneritet me palë të treta të jashtme, siç gjykohet e arsyeshme;

3. Siti, nga ana tjetër, i kthen Fondacionit tepicën nga veprimtaritë e tij, dhe ky i fundit duhet t'i investojë përsëri për mirëmbajtjen dhe funksionimin e sitit, si edhe për punimet e parashikuara sipas nje marrëveshje të veçantë me AKZM;
4. Duke qenë fondacion jofitimprurës me synim të vetëm menaxhimin e Zonës A3, Fondacioni i Ri nuk do të bëjë shpërndarjen e dividendit dhe as nuk do t'i paguajë paga anëtarëve të bordit;
5. Bordi i Fondacionit të Ri do të punësojë një Drejtor për Sitin, i cili do të ngarkohet me detyrën për të zhvilluar të gjitha funksionet e sitit, me anë të një plani menaxhimi dhe investimi shtatëvjeçar, të përditësuar çdo vit, me miratim të Bordit dhe financim të Fondacionit.

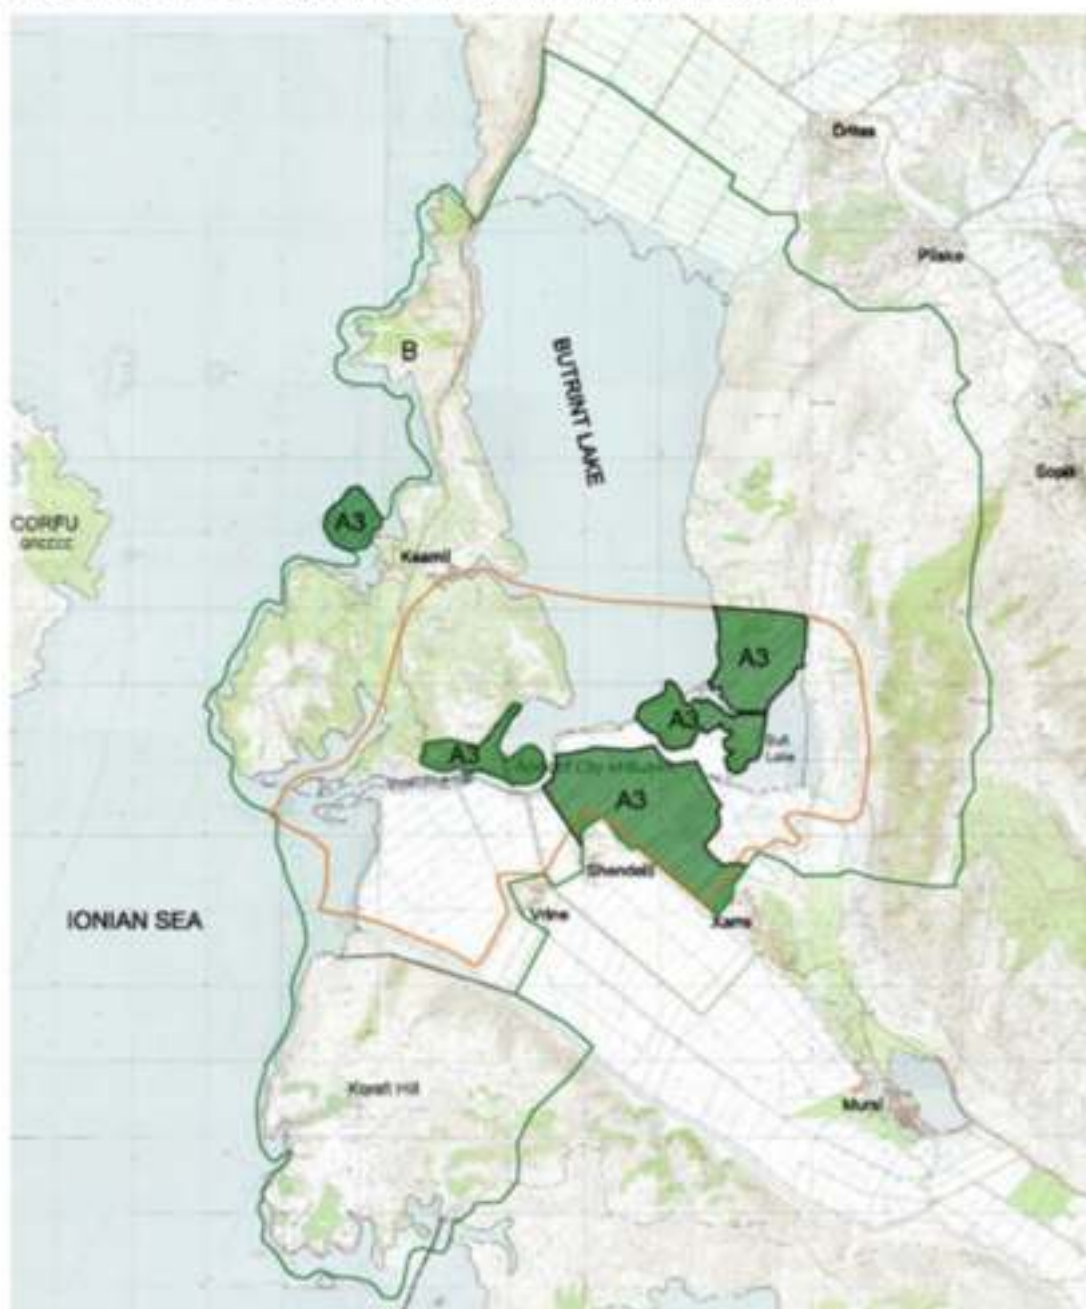
Situata aktuale

Harta më poshtë tregon kufijtë aktualë të (a) Parkut Kombëtar (e gjelbër), (b) të gjithë Sitit të Trashëgimisë Botërore (me ngjyrë kafe) dhe (c) Zonën A3 (e gjelbër e vjësuar).

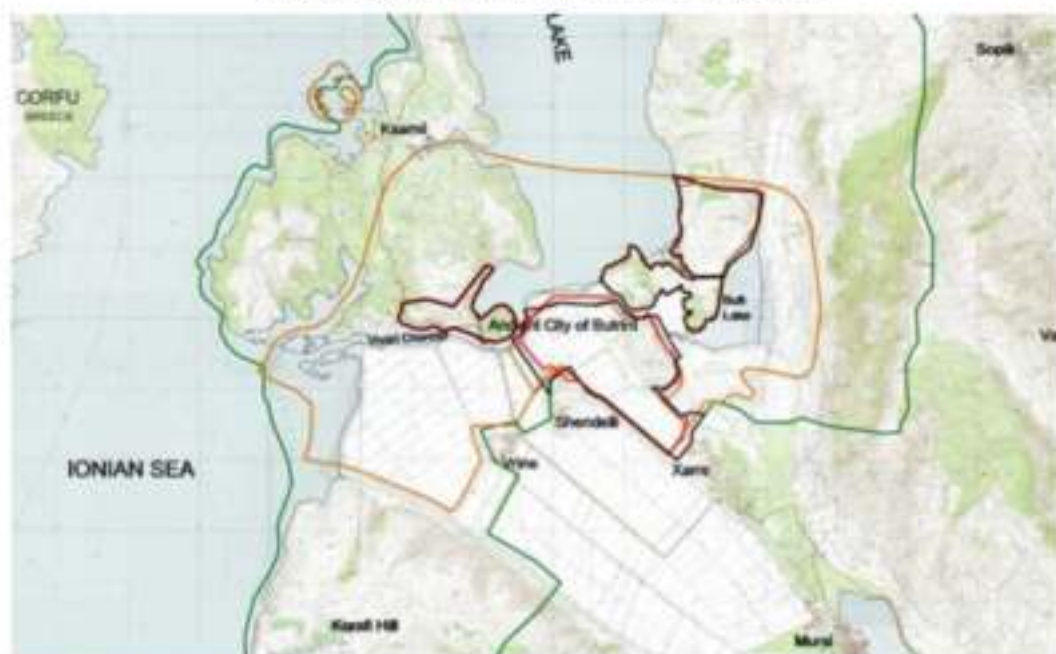
2013 – Ndryshime identifikohen edhe në Zonën A3, të cilat paraqiten ndryshe nga Ministria e Kulturës dhe nga Agjencia Kombëtare e Zonave të Mbrojtura.

-   Kufijtë e PKB-së 2013
-   Kufijtë e STB-së
-   Nënzonimi i A3 nga 2013-a
-   Rilevimi GIS i nënzonës A3 nga ministria e Kulturës në 2016-n
-   Nënzonimi A3, dokumentuar në hartat e Ministrisë së Kulturës

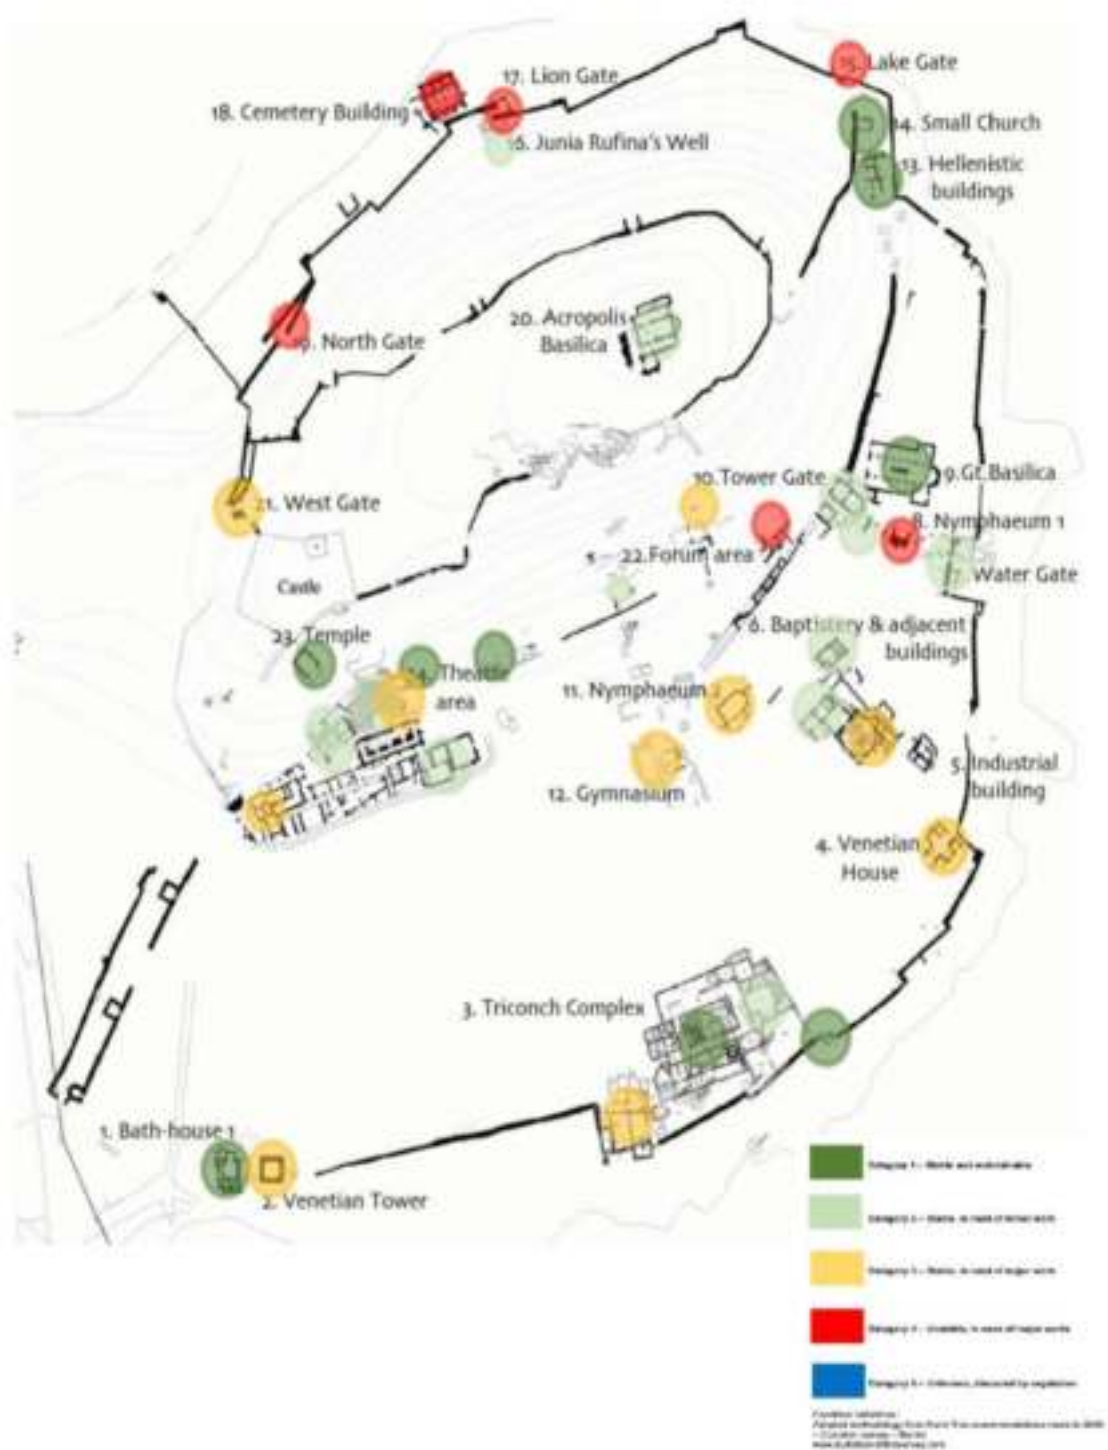
Banjat- periudha e sugjeruar: shek. V para Kr.

Rimbushja nuk e ka zgjidhur plotësisht problemin e nivelit në rritje të ujit. Si rrjedhojë e pjesëve të poshtme të murit të zhytur në ujë, lagështia shihet përmes likeneve dhe myshqeve që rriten në sipërfaqen e strukturave të murit. Llaçi lidhës është zbutur në disa pjesë dhe është duke degraduar.

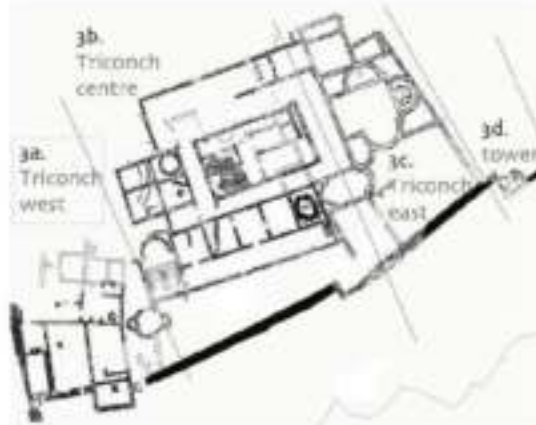
Fotografia 2018

Pallati i Trikonkës- periudha e sugjeruar: shek. IV- dhe më vonë/ka të integruar rrënoja më të hershme

Përshkrim i shkurtër: Faza e parë e pallatit daton në fund të shek. IV pas Krishtit. Rrënojat e kësaj faze mund të shihen pranë Kanalit. Pallati i Trikonkës u ndërtua në fund të shek. V. U ndërtua mbi zonën e kopshtit të pallatit më të hershëm dhe mbi të paktën katër ndërtesa më të hershme, pjesë së të cilave u inkorporuan në të. Pallati i Trikonkës është shtrihet përgjatë një oborrit të madh. Në lindje të oborrit është një dhomë ngrënie në formën e bimës së tërfillit (*triklinium*), me pjesët mbështetëse të një divani ende të dukshëm në absidën qendrore. Në jug është një dhomë pritjeje e cila shikon mbi Kanalin e Vivarit (mundësisht me një port privat).

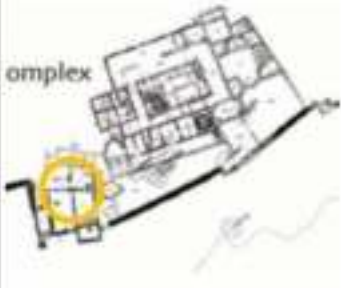
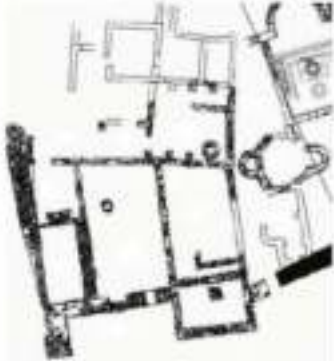
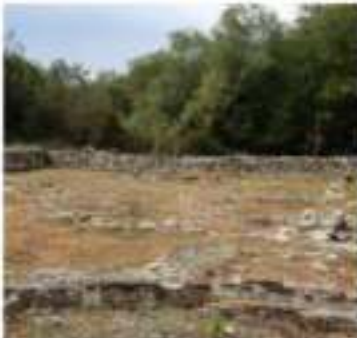
Pozicioni	Planimetria	Fotografia 2018

Pallati i Trikonkës në Perëndim- periudha e sugjeruar: shek. IV – dhe më vonë/ka të integruar rreñoja më të hershme

Përshkrim i shkurtër: Pjesa perëndimore e zonës së Trikonkës nuk është pjesë e pallatit të Trikonkës dhe përbëhet nga një seri muresh të ulëta dhe hapësirash të rrethuara nga kanali - muri rrethues (muri 2). Një pus është i dukshëm në qendër të një prej hapësirave të mbyllura. Kjo mund të ketë qenë zona e shtëpisë së ndonjë tregtari në mesjetë.

Ndërhyrjet e konservimit: Nuk është konservuar asnjë nga muret e pallatit; përveç konservimit të ndërmarrë në vitin 208 në muret fortifikuese dhe konservimit të mozaikëve.

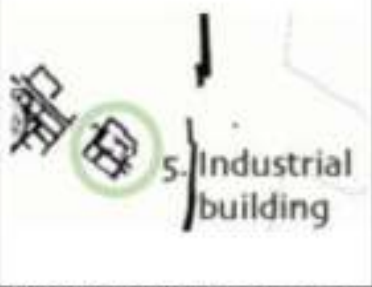
Ndërtesa Industriale (mulliri) – periudha e sugjeruar: shek. XV-XVI		
Pozicioni	Planimetria	Fotografia 2018

<p>Përshkrim i shkurtër: Kjo ndërtesë ka qenë e njohur si ndërtesa "Bizantine" ose "Industriale". "Shumë e prishur nga uji", sipas Andrew Crowson: "ajo duket të ketë pasur një funksion industrial, dhe mund të ketë funksionuar si një mullir" (<i>Butrinti Veneçian f. 51</i>). Rrënojat në jug të pagëzimitores mendohet se datojnë nga periudha Bizantine, dhe shtrihen mbi një ndërtesë Romake (me gjasë një tjetër pjesë e kompleksit të banjës që ndodhet nën pagëzimore). Funksioni i kësaj ndërtesë nuk dihet." (<i>Neritan Ceka po aty f. 48</i>). Edhe pse një ndërtesë që daton prej dy fazash të mëdha, përdorimet gjatë këtyre dy fazave mbeten të paqarta. Muret e hershme janë prej guri dhe tulla të papunuar. Gurët variojnë nga të vegjël në blloqe të mëdhenj katrori dhe janë afërsisht 0.5 m larg nga njëri tjetri në këndin verilindor. Elemente të dukshme janë vrmat e ulëta katrore të skelave në anët verilindore dhe lindore, kornizat dekorative të çdo guri me tulla në pjesën e lartë që ka ngelur të murit (1.2 m e lartë) në këndin veri lindor, dhe rrënojat e dyshemesë me hipokaust në dhomën veriperëndimore. Ndërtesa e mëvonshme, në përgjithësi, ka muret më të holla në nivel më të lartë në anët veriore dhe perëndimore. Ato janë rrënoja muri guri të cilat herë pas here kanë mbushje me tulla si dhe punime me tulla në rrënojat e ditares në anën veriore." (<i>nga Analiza e Gjendjes e vitit 2001</i>)</p> <p>Ndërhyrjet e konservimit: Nuk ka të dhëna për konservimin.</p> <p>Gjendja aktuale: Muret duken të qëndrueshme, megjithëse pjesa e brendshme e muraturës është e ekspozuar ndaj kushteve atmosferike dhe lagështia gjithnjë e pranishme mundëson kushtet për krijimin e myshkut në të gjitha strukturat e murit.</p> <p>Rekomandimet/Vepimet:</p> <ul style="list-style-type: none"> - Konsolidime të vogla; mbushje të të çarave; pastrimi i likeneve dhe myshkut duke vijuar me konservimin e strukturave lidhëse; meremetimin e gurëve të lirë ose të rrëzuar - Bimësia ka nevojë të mirëmbahet dhe të ruhet minimalisht 4 m larg strukturës - Sistemimi i gurëve përreth monumentit

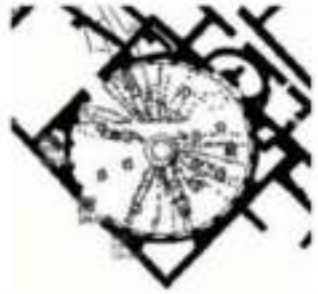
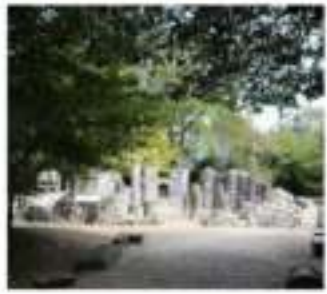
Pozicioni	Planimetria	Foto 2018

Pagëzimet dhe ndërtesat përreth- periudha e sugjeruar për pagëzimet: shek. VI

Përshkrim i shkurtër: Pagëzimet në Butrint është ndoshta më e madhja në lindje të Adriatikut (me përjashtim të Shën Sofisë në Kostandinopojë). U ndërtua në gjysmën e dytë të shek. VI, në vendin e dikurshëm të banjave publike Romake (të cilat mund të kenë qenë përdorur edhe për pagëzime), duke integruar një pjesë të strukturës më të hershme për të krijuar pjesën e jashtme katrore brenda së cilës u ndërtua pjesa e brendshme rrethore. Për sa i përket madhësisë dhe distancimit të saj nga bazilika e madhe në veri, ajo të kujton pagëzimet bashkëkohore në Italinë e Jugut. Çdo aspekt i ndërtesës është i pasur me simbolizmin e pagëzimit të hershëm të Krishterë. *(Neritan Ceka: po aty)*

Ndërhyrjet e konservimit: Pagëzimet u është nënshtruar programeve të konservimit që prej gërmimeve të Ugolini. Dyshemeja me mozaikë u konservua dhe restaurua kur ajo u gërmua për herë të parë dhe i është nënshtruar disa ndërhyrjeve që kanë pasur shkallë të ndryshme suksesi (dhe dështimi). Në korrik 2007 u dokumentua, monitorua dhe konsolidua nga Jacques Neguer. Në vitin 2008 u restaurua pusi i pagëzimit. Në vitin 2013 mozaiku u rihap përsëri dhe teserat të cilat ishin shpëputur nga sipërfaqja u rivendosën; në vitin 2017 u kryen konsolidime të vogla dhe rivendosje të gurëve të vegjël nga stafi i parkut.

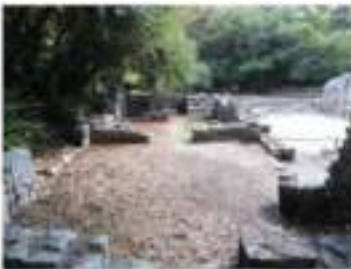
<p>6. Baptistery & adjacent buildings</p>

<p>Përshkrim i shkurtër: Rrënojat e një kishë të vogël mesjetare, e cila përfshin një nef të thjeshtë, një narteks dhe një kambanore, mund të shihen në veri të pagëzimit. Ajo shtrihet mbi dhomën më në veri të kompleksit të pagëzimit, një pjesë e derës së të cilës është e dukshme në faqen e jashtme të murit jugor të kishës. Kisha me shumë gjasa është ndërtuar në shek. XIV. Të paktën një absidë e një kishë më të hershme dhe më të madhe shtrihet nën absidën e kësaj kishë më të vonë. (Neritan Ceka; po aty)</p> <p>Ndërhyrjet e konservimit: Në vitin 2007 janë konservuar pjesët e sipërme të mureve, dhe kisha ishte pjesë e programeve për pastrimin e bimësisë.</p> <p>Gjendja aktuale: Struktura është e qëndrueshme; likenet dhe myshqet kanë mbuluar shumë pjesë të muraturës.</p> <p>Rekomandimet/Vepimet:</p> <ul style="list-style-type: none">- Monitorimi i bimësisë brenda dhe jashtë mureve të ndërtesave- Konservimi dhe konsolidimi i sipërfaqeve të suvatuara që kanë mbetur- Monitorimi i pemëve në afërsi të strukturës, dhe veçanërisht i atyre mbi rrënojat e kambanores- Pastrimi i likeneve dhe myshqeve dhe konsolidim i strukturave lidhëse- Meremetimi i gurëve të lirë <p>Kategoria 2 – e qëndrueshme, ka nevojë për punime të vogla</p>

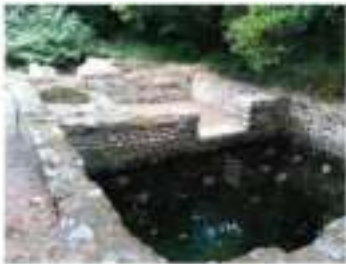
Pagëzimet dhe ndërtesat përreth - periudha e sugjeruar e banjës: shek. II

Përshkrim i shkurtër: Për shkak të përdorimit të gjerë të teknikës *opus testaceum* mendohet se kjo banjë daton në shek. II. Vetëm një pjesë e vogël është gërmuar, por mund të shihet *calderium* (kaldaja), bashkë me gjurmë të hipokaustit. Në perëndim, në absidë, ishte një banjë me ujë të ftohtë gjysmë-rrethore me ngrohje me një tjetër banjë me ujë të ftohtë katër këndore afër. Banja do të ketë qenë furnizuar me ujë nga ujësjellësi i cili kalonte paksa mbi tatëpjetën në veri. Kjo banjë mendohet të kishte një kapacitet prej 15 personash. Është e mundshme që banja nën pagëzimore dhe banja nën rrënojat bizantine në jug të pagëzimites të ishin në fakt të lidhura deri diku me kaldajën dhe të formonin një kompleks të vetëm të madh banjash publike. (Neritan Ceka *po aty f. 49*)

Gjendja aktuale: Të gjitha sipërfaqet e dyshemesë së banjës publike përmbyten sipas stinës në një nivel deri në 40 cm. Disa, në verilindje, mbeten të përmbytura përgjatë vitit. Ky cikël i lagështisë dhe tharjes duket sikur nuk shkakton dëme në muraturë ose llaç - ka pak tullë ose pllaka në këtë nivel. Harku me tullë në nivelin e poshtëm të pjesës fundore në verilindje përbën një përjashtim, pasi këtu tullat janë duke degraduar. I vetmi efekt i dukshëm është një çngjyrim i muraturës nga algat gri/të zeza në këtë zonë.

Kategoria 2 – e qëndrueshme, ka nevojë për punime të vogla

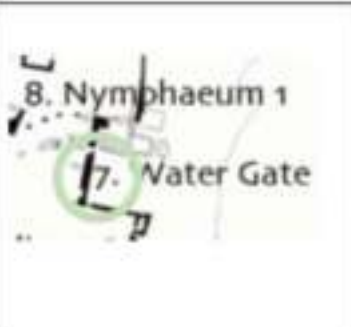
Porta e Ujit- periudha e sugjeruar: shek. VI		
Pozicioni	Planimetria	Fotografia 2018

<p>Përshkrim i shkurtër: Porta e ujit ishte një hyrje e mirë-fortifikuar në qytet, me drejtim nga Kanali i Vivarit për në Liqenin e Butrinti. Porta, e cila mund ta ketë origjinën e saj në shek. VI, ka gjurmë të rindërtimeve të mëvonshme. Forma e portës lejon krijimin e një moli në anën e saj të jashtme. Një pjesë e madhe e murit rrethues në këtë zonë daton nga fundi i shek. V ose VI, me disa kulla ose vendkalime të shtuara më vonë. <i>(Neritan Ceka po aty f. 52)</i></p> <p>Ndërhyrjet e konservimit: Në vitin 2007 u ndërmorën punime të mëdha konsoliduese. Më parë ishin hequr disa pemë të mëdha nga muratura. Në vitin 2012 u kryen konsolidime të pjesshme si dhe mbushje të lidhjeve në muret afër portës, kryesisht në anën e saj Perëndimore. Kripërat, likenet dhe algat janë duke degraduar muraturën fillestare.</p> <p>Gjendja aktuale: Përpara Korrikut 2007, rrënojat e Portës së Ujit ishin në gjendje shumë të cenueshme. Inkursioni i fuqishëm dhe në ritje i rrënjëve ka shkaktuar dëmtime të ndryshme të mëdha dhe këndi juglindor u përforcua me thasë me rërë. Rrënjë që kishin hyrë thellë në disa prej bedenave të parëzuar të vendkalimit ishin duke kërcënuar shembjen e menjëhershme të tyre dhe nikaja më në jug kishte një qemer që ishte duke u rrëzuar. Këto probleme u trajtuan gjatë një trajnimi një mujor konservimi (nga raporti i vitit 2009). Kripërat, likenet dhe algat janë duke prishur muraturën fillestare. Ndërtesa është e qëndrueshme, megjithatë është e nevojshme që të fillojnë punimet që lidhen me rivendosjen e gurëve të lirë si dhe punime të mëtejshme në materiale lidhëse.</p> <p>Rekomandimet/Veprimet:</p> <ul style="list-style-type: none"> - Monitorimi i bimësisë brenda dhe jashtë mureve të ndërtesës - Monitorimi i pemëve në afërsi të strukturës - Pastrimi i likeneve dhe myshqeve duke vizuar me konsolidimin e strukturës lidhëse - Konsolidimi i pjesëve të sipërme të murit dhe rivendosja e gurëve të lirë - Sistemimi i gurëve përreth portës

<p>Kategoria 2 – e qëndrueshme, ka nevojë për punime të vogla</p>

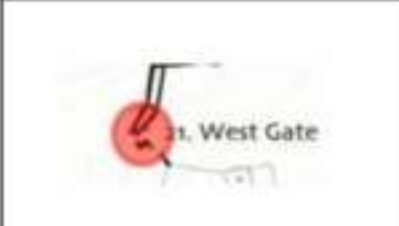
Porta Perëndimore - periudha e sugjeruar: e ndryshuar në periudha të ndryshme		
Pozicioni	Planimetria	Fotografia 2018:

<p>Përshkrim i shkurtër: Kjo portë u ndryshua gjatë Misionit Arkeologjik Italian. U gërmua për të lejuar kalimin e shinave të lehta të cilat ishin përdorur në misionin e viteve 1920-1930 për depozitimin e mbeturinave. Kjo ishte një portë klasike e cila besohet të ketë pasur një hyrje me dy kanata. Më vonë, gjatë periudhës mesjetare u përforcua me mure dhe porta të tjera për të mundësuar një mbrojtje më të mirë të akropolis. Zona në anën e djathtë të portës ka piktura me afreske në pjesën e jashtme të mureve rrethuese.</p> <p>Ndërhyrjet e konservimit: Në vitin 2007 u krye konservimi i afreskeve. Përveç kësaj nuk ka të dhëna për ndërhyrje të tjera.</p> <p>Gjendja aktuale: Struktura e përgjithshme është e mirë. Veprat klasike janë të qëndrueshme dhe mbijetesa e saj deri në ditët e sotme dëshmon për qëndrueshmërinë e saj. Punimet më të vonshme kanë pësuar humbje të gurëve në faqet e tyre duke e lënë brendinë të zbuluar dhe të cenueshme. Bimësia është kërcënimi kryesor për qëndrueshmërinë e muraturës dhe çdo fugë e hapur dhe pjesë e zbuluar e brendshme është një vend potencial për rritjen e pemëve dhe shkurreve të reja dhe të vjetra. Ky nuk është dhe aq një kërcënim ndaj muraturës klasike e cila ka një cilësi dhe masë më të madhe por që mund të jetë katastrofike ndaj muraturës me cilësi më të dobët.</p> <p>Rekomandimet/Veprimet (nga raporti i vitit 2009) :</p> <ul style="list-style-type: none"> - Pastrimi të gjithë bimësisë nga muratura dhe nga 'zona sanitare' të paktën deri në katër metra afër muraturës. Rrënjët e mbetura duhet të spërkatën me helm dhe monitorohen nëse rriten përsëri. Rrënjët që lihen pa jetë duhet të monitorohen për kalbëzim dhe nëse nuk janë hequr nga muratura përreth kur të jenë zbutur mjaftueshëm. Muratura duhet të konsolidohet me llaç të ri kur rrënjët të jenë hequr - Dokumentimi i detajuar i mureve pasi të jetë hequr bimësia dhe dheu i lirë - Pas dokumentimit e gjithë muratura e lirë duhet të konsolidohet me llaç të ri dhe të mbushen fugat e hapura thellë dhe të çarat. - Një konservator i pikturave murale me aftësi të mjaftueshme dhe të certifikuara duhet të pyetet për konservimin e fragmenteve të pikturave murale që kanë mbetur. Ndërhyrjet e mëparshme dhe të fundit kanë përshpejtuar prishjen e punimeve dikur të shkëlqyera dhe fatkeqësisht tani ka ngelur pak për konservim.

<p>Kategoria 4 – e paqëndrueshme, ka nevojë për punime madhore</p>

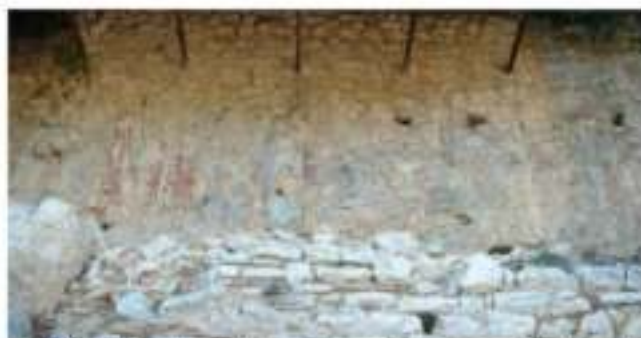
Afresk i Kishës së Stoas

Përshkrim i shkurtër: 'Mbetjet e një tjetër kisha janë të dukshme më lindje të Teatrit, ku rrënojat e një pikturë murale mund të shihen në murin sipër strukturës Helenistike e cila mendohet të jetë një stoa. Kisha ishte një ndërtesë e vogël, pak më shumë se një kapelë. Muri i saj verior ishte 4.75 m i gjatë. Pozicioni i murit hyrës përëndimor është i shënuar nga blloqe të dala dhe një e çarë vertikale deri në mur, ndërsa pozicioni i përafërt i absidës mund të përcaktohet deri diku nga fundi i suvasë që mbulonte murin.

Muri është i pikturuar nga një rend prej pesë ose gjashtë figurash shenjtorësh më të mëdhenj se trupi i një njeriu. Këta janë të vendosur në panele katër këndore të kornizuar nga shirita të kuq 354 mm me kontur të bardhë. Panelet fillojnë rreth 0.15 m mbi dyshemenë e suvatur të kishës dhe janë 1.83 m të lartë, me gjerësi që varion nga 0.58 në 1.05 m. Meqenëse muri ishte i zbuluar, ai është prekur nga kushtet atmosferike dhe sipërfaqet e pikturuara janë shumë të prishura.'

<p>Kategoria 1 – e qëndrueshme dhe e mirëmbajtëshme</p>

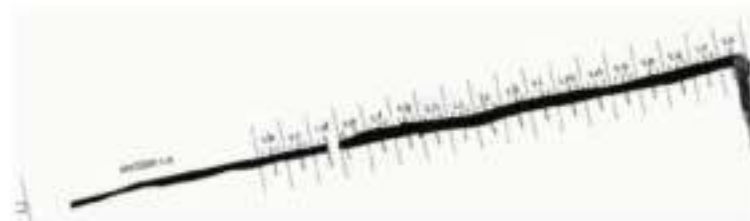
Mur 1 Nga Kulla Veneciane te Trikonka

Përshkrim i shkurtër: Komponentët më të hershëm të kësaj pjese të mureve të poshtëm rrethues datojnë që prej periudhës së antikitetit të vonë dhe më herët, me shtesa të ndërtuara në fushata të mëvonshme fortifikimesh. Periudha e ndërtimeve të antikitetit të vonë integronte në mur ndërtime më të hershme.

Ndërhyrjet e konservimit: Në vitin 2007 është hequr bimësia që rritet në monument, si dhe bimësia deri në 5m nga muri në të dyja anët; rrënjët e pemës që penetruan muraturën janë trajtuar me herbicid për degradimin e tyre të ngadalhtë. Gjatë viteve 2009-2011 u hoqën rrënjët e vdekura dhe u konsolidua muratura në vendet e rrënjëve të hequra.

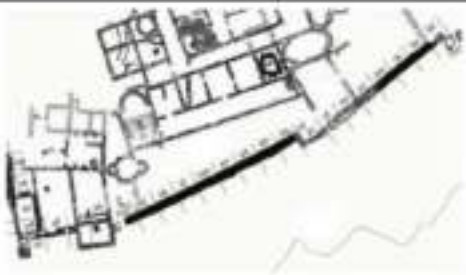
Muri 2 Te Trikonka

<p>Përshkrim i shkurtër: Muri i poshtëm rrethues kthehet beftas në Kanalin Vivari në fundin perëndimor të Pallatit të Trikonkës. Ai është pranë "banesës së tregtarit" përpara se të vijoje përgjatë anës së Kanalit në fundin lindor të zonës së Trikonkës ku edhe shpohet nga një kullë.</p> <p>Materialet dhe ndërtimi: Thuajse i gjithë muri është i ndërtuar nga blloqe gurësh gëlqeror të papunuar dhe përmasa të çrregullta, me disa ndryshime në përdorimin e mbushjes me tulla si dhe me forma të ndryshme të vrimave të skalës në varësi të peruldhës së ndërtimit.</p> <p>Ndërhyrjet e konservimit: Në vitin 2008 u hoq bimësia që rritej në monument si dhe bimësia deri në 5m larg nga muri në të dyja anët. Muratura u pastrua dhe konsolidua. Në vitet 2010-2011 muri u konservua dhe konsolidua edhe më shumë, muret u mbushën me llaç gëlqereje dhe pjesa e jashtme në drejtim të Kanalit të Vivarit u sheshua duke përdorur gurë të rrezuar dhe mbetje të gjetura në vend.</p> <p>Gjendja aktuale: Në shumicën e gjatësisë së tij muri anon nga jashtë si rrjedhojë e themeleve që janë në ujë dhe përkeqësohet nga rritja e pemëve të mëdha që varen sipër në mur.</p> <p>Rekomandimet/Veprimet:</p> <ul style="list-style-type: none">- Monitorimi dhe menaxhimi i bimësisë; heqja e të gjithë bimësisë në një zonë të mbrojtur prej 2 m duke përdorur herbicid në strukturat e murit; ndërsa zonat e jashtme kanë nevojë të pastrohen në mënyrë mekanike- Monitorimi periodik i murit- Përforcimi i mëtejshëm i bregut të jashtëm; për të parandaluar heqjen e mbushjes- Studim konservimi për të kuptuar arsyet përse muri anon nga jashtë- Ndërhyrje të mundshme që lidhen me rezultatet e studimeve të konservimit.

Kategoria 2 – e qëndrueshme, ka nevojë për punime të vogla

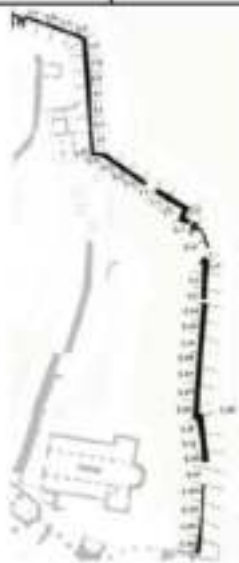
Përshkrim i shkurtër: Muri 5 shtrihet nga Porta e Ujit deri të Porta e Liqenit. Pranë portës së ujit muri është i ashpër, i ndërtuar në të thatë duket sikur është bërë me nxitim, ndërsa në ekstremitetin tjetër nën kishën e vogël dhe ndërtesat helene muri përfshin pjesën e murit fillestar Helen dhe disa mure me mbushje të mirë mesjetare duke ripërdorur materiale Helene. Muri është më shumë i dukshëm nga ana e liqenit se nga toka. Si rrjedhojë, shumica e pjesës së brendshme të murit veçanërisht në lindje është mbushur me kalimin e kohës. Muri tani vepron si një mur mbajtës dhe ndoshta në shkallë më të vogël ose më të madhe ka qenë gjithmonë i tillë.

Ndërhyrjet e konservimit: Në vitin 2009 u hoq bimësia si dhe grumbulli me mbetje organike dhe muret u pastruan dhe u konsoliduan deri diku. Në vitin 2012, pjesa e murit në afërsi të Portës së Liqenit u konsolidua, dhe u krijua një platformë si pikë shikimi për vizitorët.

- Sugjerim për rindërtim të murit nga segmentet h te m, duke përdorur gabionë të mbushur me spofo pasi të ndërmerret një inspektim arkeologjik i plotë për të krijuar vijën e murit fillestar;
- Monitorimi dhe menaxhimi i bimësisë duke i mbajtur pemët 4m larg;
- Pastrimi i bimësisë nga pjesa e sipërme e mureve, dhe konsolidimi i mureve të lira; pastrim në thellësi i të gjithë humusit të lirë dhe pastrim i të gjitha boshllëqeve; rivendosja e gurëve të lirë; Muratura vertikale: heqja e dheut nga fugat dhe rimbushje; rivendosja e gurëve të lirë; skajet e prera duhet të pastrohen dhe të konsolidohen në mënyrë periodike
- Konsolidimi i Portës së Liqenit dhe Portës së Luanit (shihni rekomandimet për Portën e Liqenit dhe Luanit)
- Monitorim i të çarave pas konsolidimit të tyre
