VENDIM
Nr. 583, datë 22.7.2020

**PËR MIRATIMIN E PLANIT TË MENAXHIMIT TË INTEGRUAR TË PARKUT
KOMBËTAR TË BUTRINTIT**

Parku Kombëtar i Butrintit
**Plani i Menaxhimit të Integruar
(2020-2030)**

Ministria e Kulturës
Prill 2020

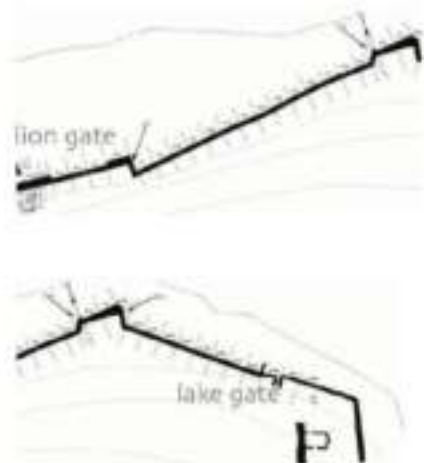
Përshkrim i shkurtër: Muri 6 shtrihet nga Porta e Liqenit deri te porta e Luanit duke ndjekur vijën e murit rrethues Helen (shek. IV para Kr.) i cili ka lartësi të plotë në disa segmente, mungon tërësisht në disa dhe në të tjera është i përzier me muraturën mesjetare. Në njërin pjesë muri është i përforcuar me muraturë Romake. Shtegu kryesor turistik përreth kësaj pjese të qytetit shtihet përgjatë murit 6 gjë e cila është e dobishme për mjedisin përreth të murit duke qenë se mirëmbajtja e shtegut krijon një zonë pa bimësi deri në tre metra nga ana e Kanalit të murit. Zona me shkurre ndërmjet shtegut dhe bregdetit është shumë e dendur në disa vende dhe ka nevojë për prerje dhe rrallim. Pemët në pjesën e bregdetit kanë prirje të rriten mbi mur dhe ta prekin atë. Është i nevojshëm monitorimi dhe krasitja e magullt e pemëve, dhe prerja e pemëve të thara pranë shtegut.

- Sugjerim për rindërtim të murit nga segmentet h te m, duke përdorur gabionë të mbushur me spofo pasi të ndërmerret një inspektim arkeologjik i plotë për të krijuar vijën e murit fillestar;
- Monitorimi dhe menaxhimi i bimësisë duke i mbajtur pemët 4m larg;
- Pastrimi i bimësisë nga pjesa e sipërme e mureve, dhe konsolidimi i mureve të lira; pastrim në thellësi i të gjithë humusit të lirë dhe pastrim i të gjitha boshllëqeve; rivendosja e gurëve të lirë; Muratura vertikale: heqja e dheut nga fugat dhe rimbushje; rivendosja e gurëve të lirë; skajet e prera duhet të pastrohen dhe të konsolidohen në mënyrë periodike
- Konsolidimi i Portës së Liqenit dhe Portës së Luanit (shihni rekomandimet për Portën e Liqenit dhe Luanit)
- Monitorim i të çarave pas konsolidimit të tyre

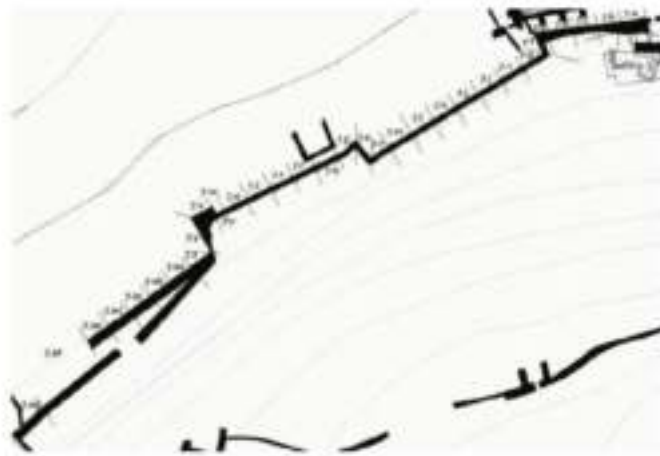
Përshkrim i shkurtër: Në pjesën më të madhe Muri 7 ndjek rrethimin më të ulët të shek. IV para Kr. dhe muratura e këtij muri antik është ende e pranishme në nivel të ulët (dhe në disa vende në një lartësi të madhe) përgjatë gjatësisë së këtij muri të madh. I madh pasi me shumë mundësi është segmenti më i lartë që ka mbetur nga muri i Butrintit. Muri përfshin ndërtesën e varrezës dhe portën e Veriut në skajet e gjatësisë së tij dhe kullën mbi nekropolin romak.

Ndërrhyrjet e konservimit: Në vitet 2007-2008 u ndërmorën disa konsolidime. Në vitin 2012, Parku lu nënshtrua një pastrimi të plotë të bimësisë së ulët në pjesët më të poshtme të mureve për të krijuar një kalim të sigurt për vizitorët.

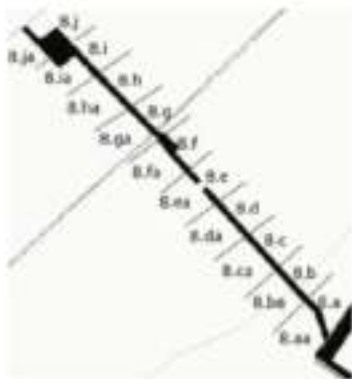
Përshkrim i shkurtër: Një mur mesjetar i cili shtrihet nga veri-perëndimi në jug lindje nga myja e mureve 7 dhe 9 në bregdet. Ky mur është më pak i aksesueshëm sa më shumë t'i afrohesh ujit.

Ndërhyrjet e konservimit: Heqja e bimësisë është kryer në vitin 2007, ndërsa në vitin 2013 muri u konsolidua pjesërisht.

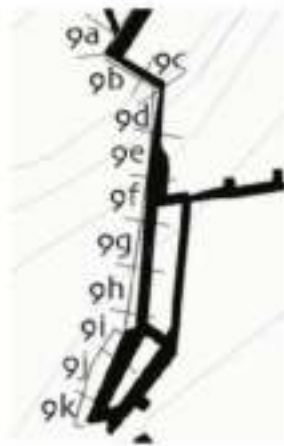
Përshkrim i shkurtër: Muri 9 është i periudhave dhe materialeve të përziera si vazhdim i Murit 7. Muri i poshtëm rrethues e ka origjinën në shek. IV para Kr. Toka është mjaft e pjerrët duke filluar nga nyja me murin e degëzuar, murin 8 dhe vijon të ngjitet deri sa arrin zonën e Portës Perëndimore. Nga liqeni muri fshihet nga bimësia e dendur e cila rritet në bregun e pjerrët midis bregut dhe murit. Një shteg hyrës në tokë është duke u gërryer por aksesit në këtë mur është i vështirë dhe bimësia duke u shtrirë më tej.

Ndërhyrjet e konservimit: Në vitet 2007-2008 është kryer pastrimi bimësisë, por nuk është ndërmarrë asnjë konservim

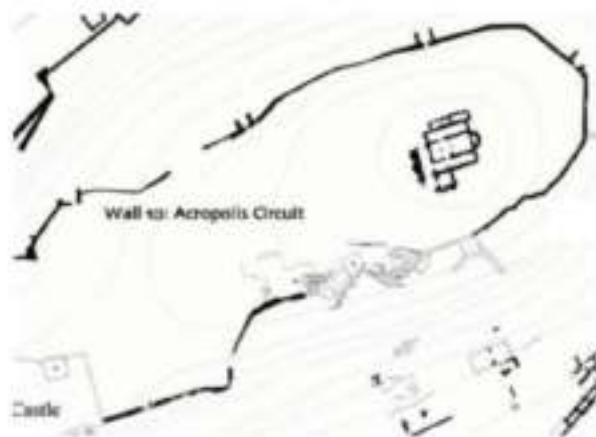
Përshkrim i shkurtër: Ndërtimi më i vjetër i murit në qytet varion nga muratura masive në atë mesjetare.

Ndërhyrjet e konservimit: Në vitin 2008 u krye pastrimi i bimësisë; në vitin 2010 u rindërtua një segment i shembur i murit; në vitin 2014 u pastrua bimësia në disa nga segmentet e murit; në vitin 2016 u zhvillua dhe zbatua programi i heqjes së pemëve.

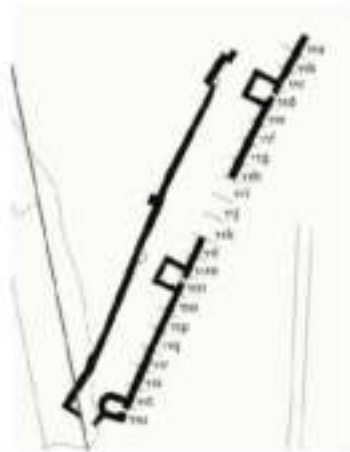
Përshkrim i shkurtër: Ky mur është vazhdim i pjesëve perëndimore të murit me Kulla Fortifikuese. Muri është mesjetar në pjesën më të madhe.

Ndërhyrjet e konservimit: Muri u konsolidua në vitet 2003 dhe 2004 me ndërhyrje të mëtejshme në vitet 2013 dhe 2014;

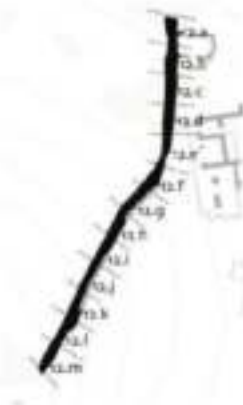
Përshkrim i shkurtër: Ky mur është klasifikuar si një mur i ndërtuar në kohët e hershme Romake (N. Ceka); Në një pjesë të murit janë të dukshme dy teknika murature: opus quadratum me materiale të ripërdorura dhe një teknikë me gur të papunuar me fuga me llaç gëlqereje e cila konsiderohet mesjetare.

Ndërhyrjet e konservimit: Në vitet 2009/2010 bimësia u pastrua në dhe përreth pjesëve të murit; Në vitin 2014 një pjesë e murit u rrëzua dhe u restaurua në vitin 2017.

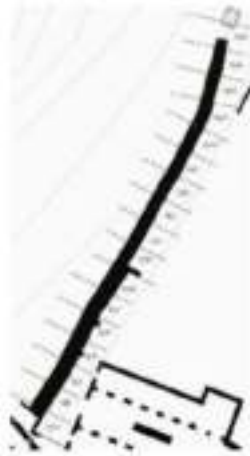
Përshkrim i shkurtër: Ky segment i murit është në afërsi të Portës së Kullës. Ai shtrihet përgjatë Bazilikës së Madhe dhe Banjave Romake duke ndjekur shtigjet turistike dhe më pas ndërpritet në pjesët ku filon muri mesjetar i Kanalit Vivari. Mendohet se muri daton në shek. IV, siç dëshmohet nga ndërtimi i tij me blloqe të mëdhenj guri në të thatë. Nuk është *in situ* përgjatë gjithë gjatësisë së tij. Në disa segmente vetëm një resht me gurë është ende në vendin e tij.

Ndërhyrjet e konservimit: Në vitin 2007 bimësi u pastrua përreth monumentit si pjesë e pastrimeve të mëdha

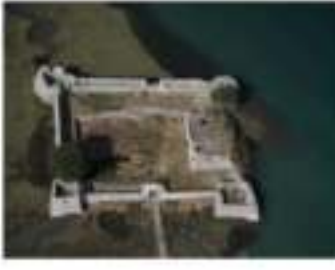
Kalaja e Ali Pashait- periudha e sugjeruar: fundi i shek. XVII- fillimi i shek. XVIII

<p>Përshkrim i shkurtër: Një fortesë e vogël në grykëderdhjen e Kanalit të Vivarit i është atribuar shpesh Ali Pashës, megjithëse ajo përmendet në hartën kadastrale Veneciane të vitit 1718. Fortesa në grykëderdhjen e kanalit, aktualisht është një strukturë e vogël katërkëndore (22 X30m) me mure të dëmtuara. Ndërtesa më e hershme brenda në fortesën e mëvonshme është një kullë e madhe katërkëndore e mbështetur nga tre dhoma me qemer cilindrik. Zona kryesore e banimit do të ketë qenë në katet e sipërme të kullës (tani të shkatërruara). Përreth kësaj kulle është një mur rrethues i mëvonshëm, i cili është paralel me një tjetër mur fortifikues i Ali Pashës me vende për topa që shikojnë detin, dhe ishullin Agios Georgios në Prevezë. Muri rrethues i Kanalit Vivari përfshin dy kulla të rrumbullakëta të prishura me frëngji për hapje zjarri nga ana e detit dhe dy kulla katrorë të prishura me përmasa jo të rregullta, edhe këto me dritare për hapje zjarri që shikojnë kanalin në drejtim të Butrintit.</p> <p>Hyrja kryesore e fortifikimit shtrihet nën banesën e dikurshme në veri, ku dhoma me qemer qendror, e mbrojtur nga frëngjitë për pushkët, shikonte drejtpërdrejtë në Kanalin e Vivarit. Mendohet se në këtë fazë, fortifikimi funksiononte si një bazë e vogël detare, me zonën e tij në qendër të mbushur me ujë dhe shkallë që të çonin në një parapet. Parapeti vazhdonte në të tria anët e fortifikimit dhe mundësonte platforma për topat. Muri jugor ka më pak frëngji për hapje zjarri se muret e tjera, më së shumti për shkak të dy tualeteve të harkuara, me ndarëse dhe kalime të poshtme për në zonën jashtë mureve dhe një qemer qendror i ulët me një kalim të ngjashëm, ndoshta për mbetjet. Pranë kullës këndore jugperëndimor është gjithashtu një frëngji rrethore për pushkët. (Andrew Crowson: <i>Venetian Butrint f. 85</i>)</p> <p>Ndërhyrjet e konservimit: Në vitin 2011 u ndërmoren masa të pjesshme konservimi, këndi verior i mureve kishte një të çarë e cila ishte gjithashtu e konsoliduar si dhe një segment i murit në veri. Pas vitit 2011 u ndërmoren pastrime të mëdha të bimësisë së bashku me konsolidime të muraturës përgjatë gjithë pjesës së plotë të kalasë.</p> <p>Gjendja aktuale: E qëndrueshme</p> <p>Rekomandimet/ veprimet</p> <ul style="list-style-type: none">- Pjesa jug-lindore e kalasë është në një gjendje jo të qëndrueshme- Duhet të ndërmerret një studim i përgjithshëm gjeofizik për të përcaktuar masat konsoliduese- Duhet të instalohen gabionë me gurë përreth mureve

Kategoria 3 – E qëndrueshme, ka nevojë për punime të mëdha
